**ARPAT**  
**Agenzia regionale per la protezione**  
**ambientale della Toscana**  
**Direzione generale**

**Oggetto: *Nodo AV di Firenze - atmosfera – esiti sopralluoghi ARPAT di marzo 2015 a seguito di esposto.***

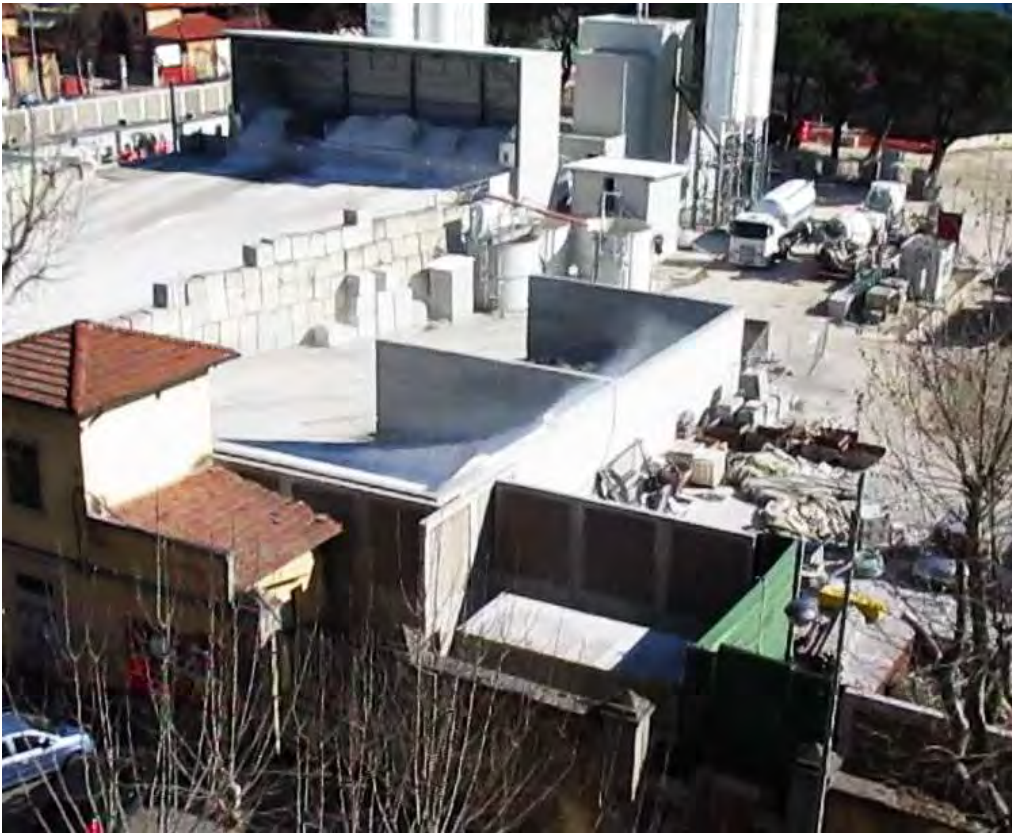
*evidenze di  
risollevamento  
polveri da cumuli di  
materie prime a  
causa del vento  
(mattina del 12/3/15)*

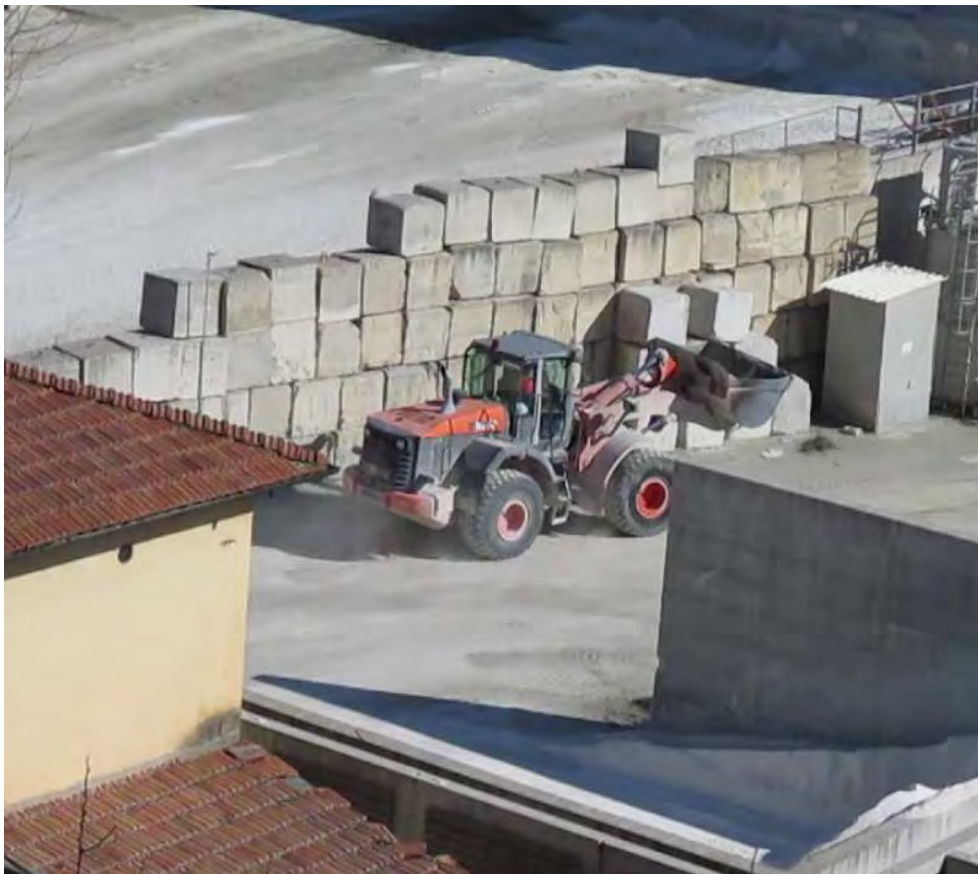
*Sollevamento polveri da  
mezzo in transito (mattina del  
12/3/15)*

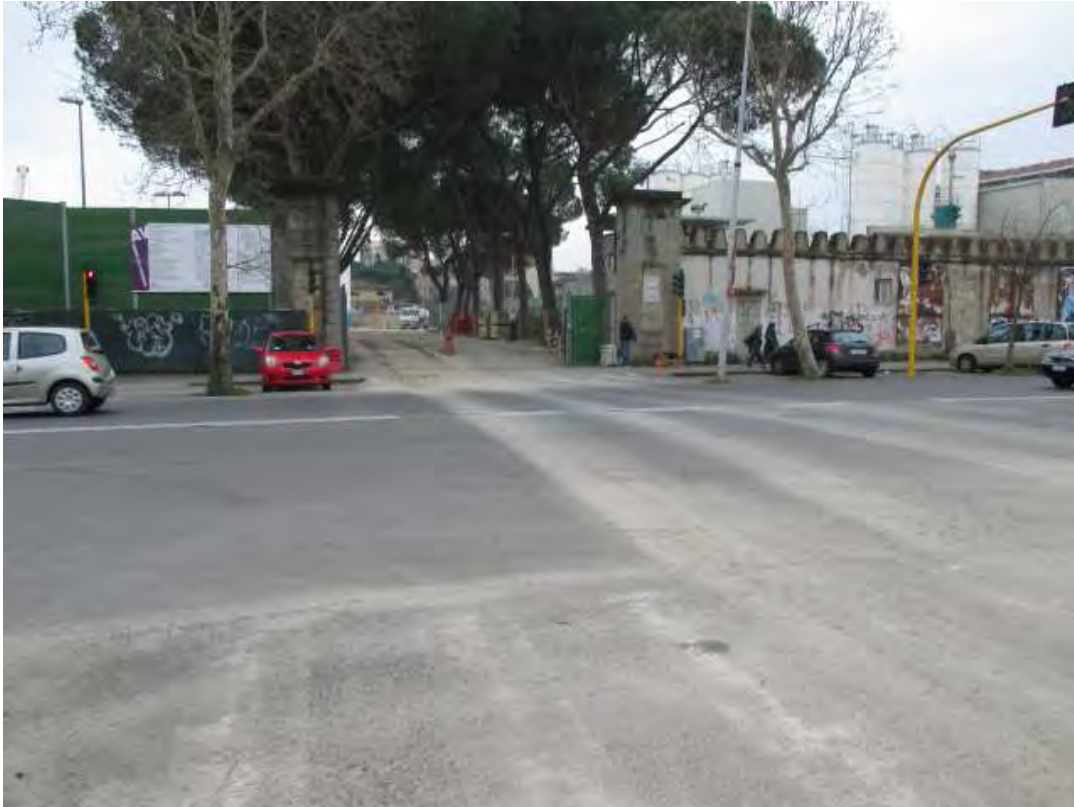
*polvere dovuta al passaggio di mezzi su via Circondaria nell'attraversamento fra le due aree di cantiere (11/3/2015)*

Durante il sopralluogo è stato rilevato inoltre, in relazione alle aree a gestione diretta di Nodavia, che il tratto di attraversamento di Via Circondaria fra le due aree di cantiere (ex centrale del latte ed ex macelli) non è mantenuto pulito mediante l'uso puntuale del lavaruoote da parte dei mezzi in transito oltre che attraverso l'uso, quando necessario, della spazzolatrice.

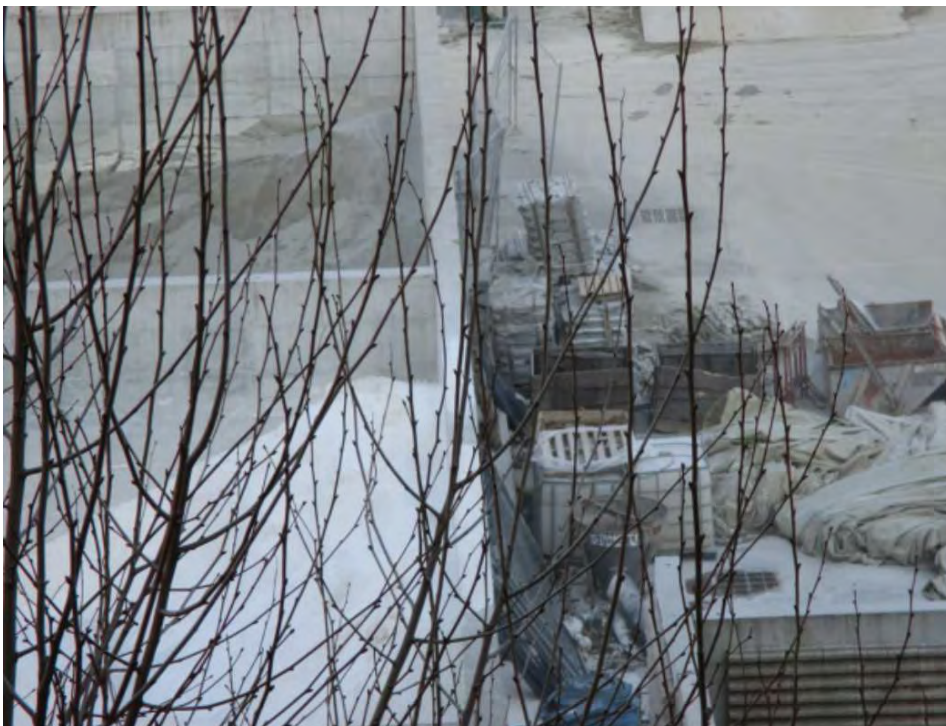
È stata inoltre rilevata la presenza di uno strato di materiale polverulento bianco nella zona situata immediatamente dietro e sopra i tramezzi di delimitazione dell'area di stoccaggio di materie prime di Colabeton e sopra la tettoia di un piccolo fabbricato interno all'area Nodavia.

*strato di materiale polverulento bianco sopra il tramezzo di delimitazione area stoccaggio materie prime sabbie (fina e grossa) di Colabeton*

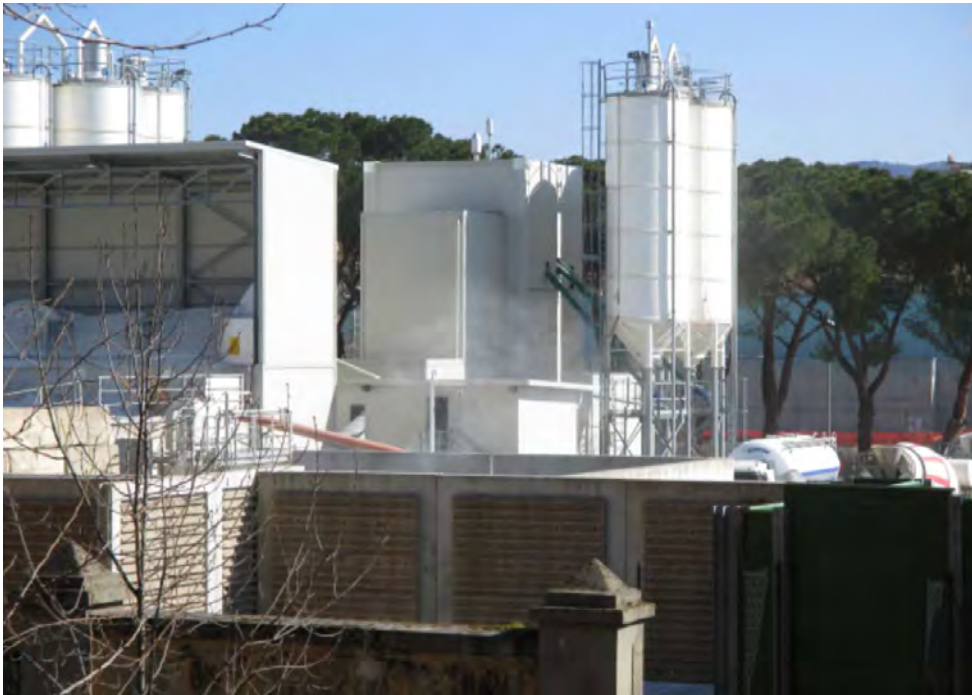
*polverosità prodotta da cumulo di materia prima a causa del vento*

- l'applicazione di azioni di mitigazione delle polveri diffuse anche in condizioni di stabilimento non attivo;
- la presentazione del bilancio idrico annuale suddiviso tra uso per la produzione e uso per l'impianto di nebulizzazione;
- di presentare copia della documentazione inerente le caratteristiche di composizione delle materie prime

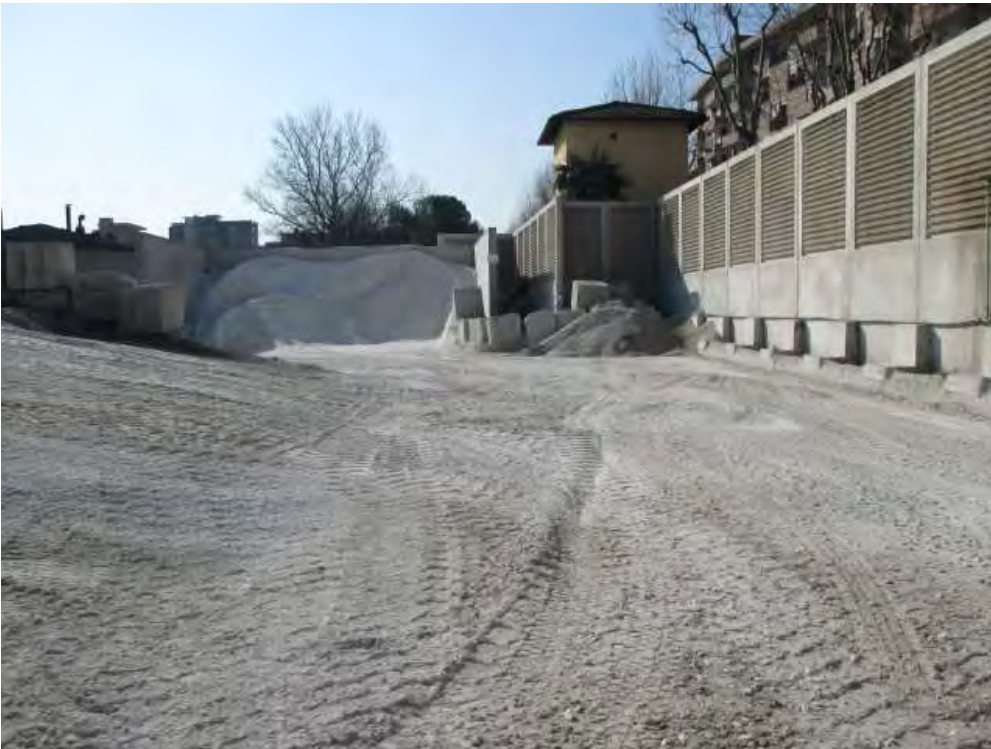
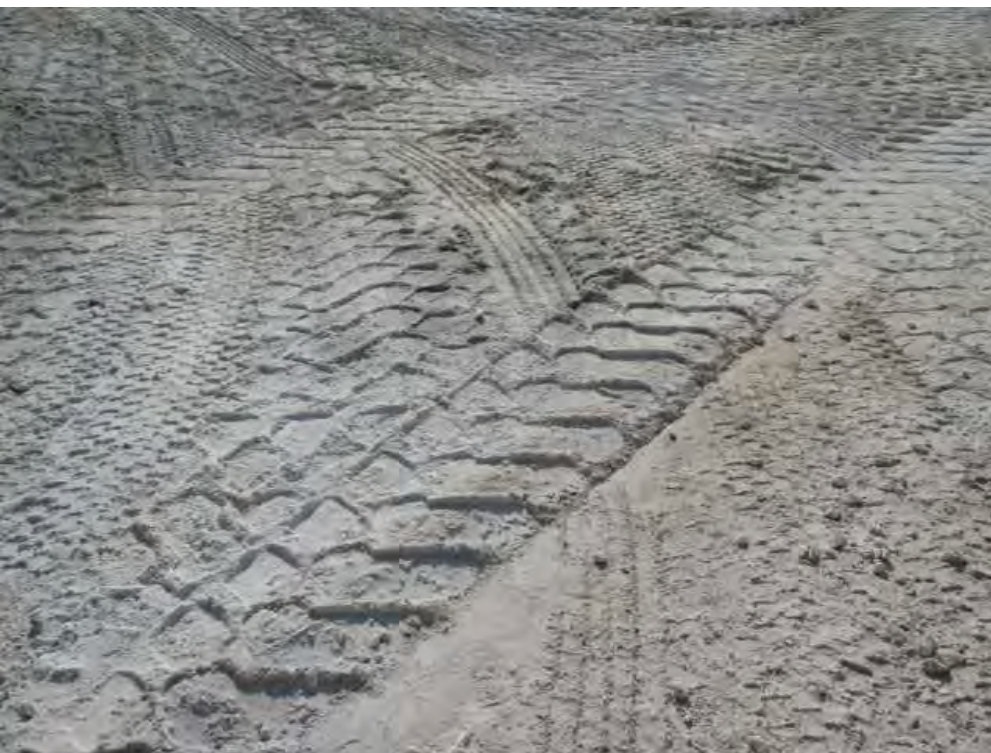
Nell'area Colabeton il carico delle betoniere è effettuato in locale confinato e dotato di saracinesca. Sono presenti 5 aree di deposito delle materie prime a cielo aperto (senza cioè copertura superiore). Nella zona delle tramogge di carico è invece presente una tettoia. Le aree di stoccaggio e la rampa di accesso alle tramogge erano asciutte. Sulla rampa e nell'area prospiciente era disperso a terra un consistente strato di materia prima (analogamente a quanto osservato il giorno precedente dall'esterno). Per quanto riferito dal personale di Colabeton e Nodavia tutta l'area dello stabilimento sarebbe asfaltata. La pulizia di queste aree, per quanto asserito da Colabeton, viene fatta giornalmente a secco e con pala gommata.

*La viabilità di accesso alle tramogge, che erano asciutte e presentavano un consistente strato di materia prima dispersa (13/3/15).*

- l'impianto di bagnatura dell'area di stoccaggio materie prime e di lavoro non ha garantito la continua umidità.
- l'impianto di bagnatura non è entrato in funzione secondo la periodicità indicata in autorizzazione
- le superfici, piazzali e viabilità, per non adeguata pulizia, presentavano un consistente strato di materia prima dispersa il che produceva sollevamento di polvere al passaggio dei mezzi.

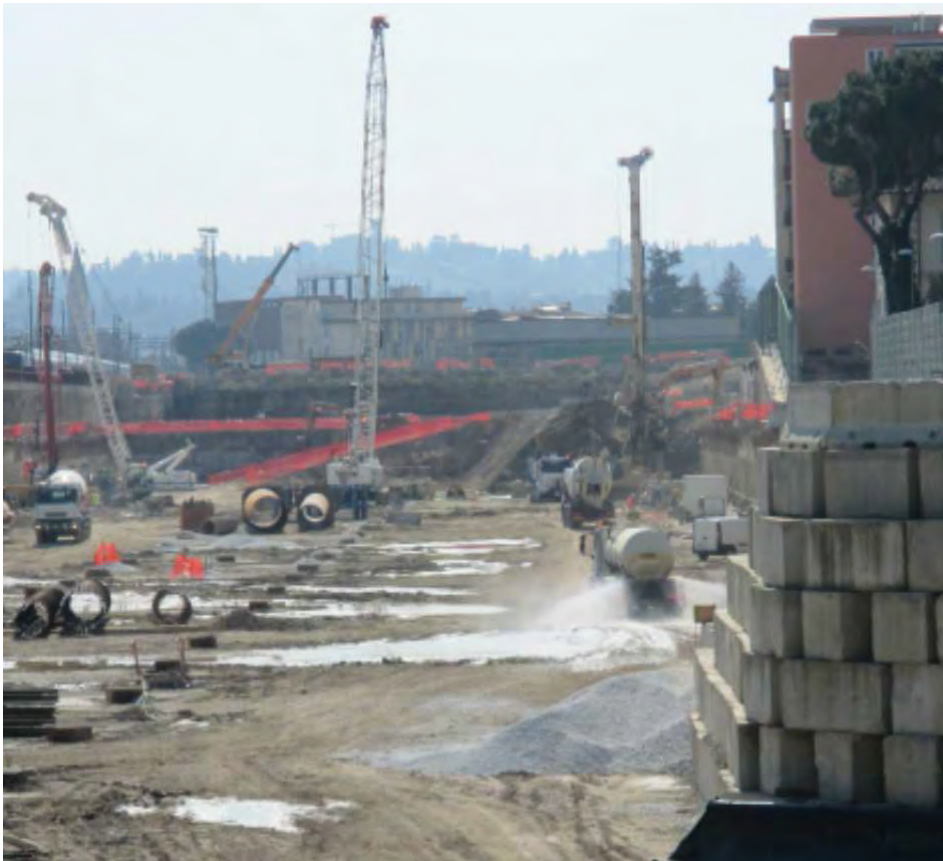
*Bagnatrice operativa nell'area del camerone*

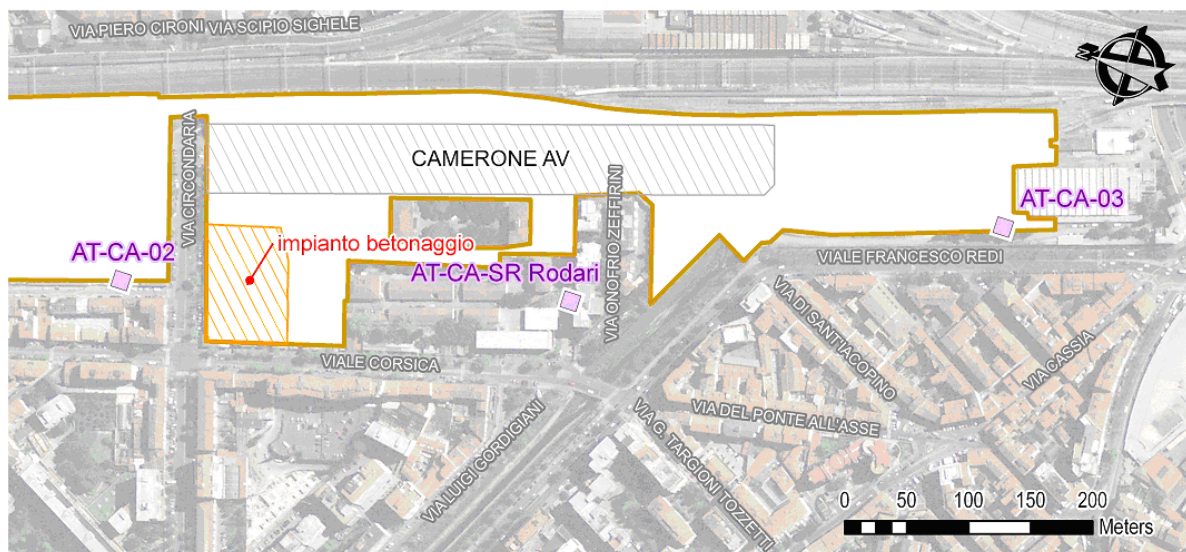
*Centraline monitoraggio atmosfera zona cantiere stazione AV*

Dall'analisi dei dati grezzi si evidenziava un superamento di PM<sub>10</sub> nei giorni 13 e 14 dicembre 2014 nelle centraline AT-CA-03 Redi e AT-CA-SR Scuola Rodari (pertinenti al cantiere Ex Macelli – v. figura).
