CONTAMINAZIONE ESTESA DA AMIANTO CONNESSA AD EVENTI ATMOSFERICI ESTREMI: UN CASO DI SPECIE

L. BALOCCHI¹, and M. CECCANTI²

¹ ARPAT- Agenzia Regionale per la Protezione Ambientale della Toscana, Dipartimento del Circondario Empolese, via Tripoli, 18 – 56053 Empoli (FI)
e-mail: l.balocchi@arpat.toscana.it

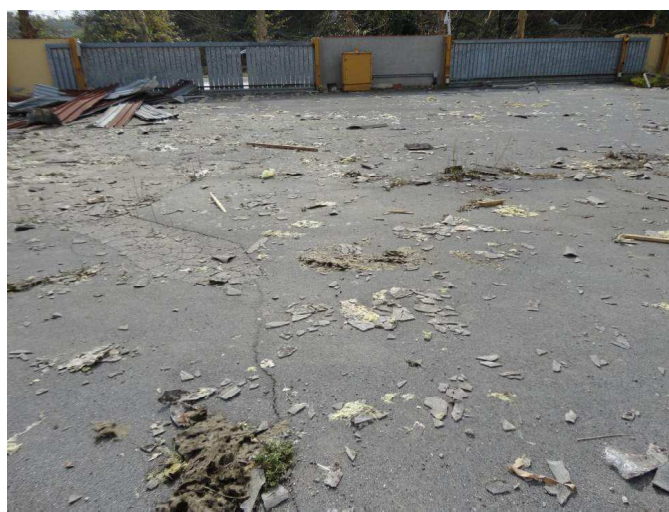
- Dispersione dei frammenti sulle strade, dove transitavano quanto meno i mezzi di soccorso, con conseguente rischio di frantumazione e sviluppo di fibre libere;
- Presenza diffusa di residui di MCA nei giardini e nelle aree a servizio delle abitazioni, provenienti da manufatti presenti nelle abitazioni stesse o da altre vicine;
- Grande dispersione di frammenti nelle aree agricole (vigneti, orti);
- Situazioni di particolare gravità in alcune aree industriali dismesse dove grandi estensioni di coperture in cemento amianto dei capannoni sono state fortemente danneggiate, e in parte divelte, frammentate e disperse sulle aree esterne, mentre in parte sono rimaste in sede in condizione di estrema instabilità strutturale;
- Rischio di diffusione di fibre libere di amianto nell'aria

Figura 1 – Immagine di un'area invasa dai frammenti di MCA subito dopo l'evento

- a. Individuazione dei pezzi e dei frammenti dei manufatti danneggiati o pericolanti di cemento-amianto per la messa in sicurezza immediata (compresa imbibitura con acqua e sostanze incapsulanti) e la successiva rimozione, su strade, aree pubbliche, marciapiedi e superfici adiacenti alla suddette aree da parte di Ditte specializzate incaricate dal Comune e/o dal Gestore del servizio pubblico.

- f. Spazzamento a umido e raccolta di rifiuti dalle strade, mantenimento della bagnatura di strade e superfici interessate da frammenti da parte del Gestore servizio pubblico.

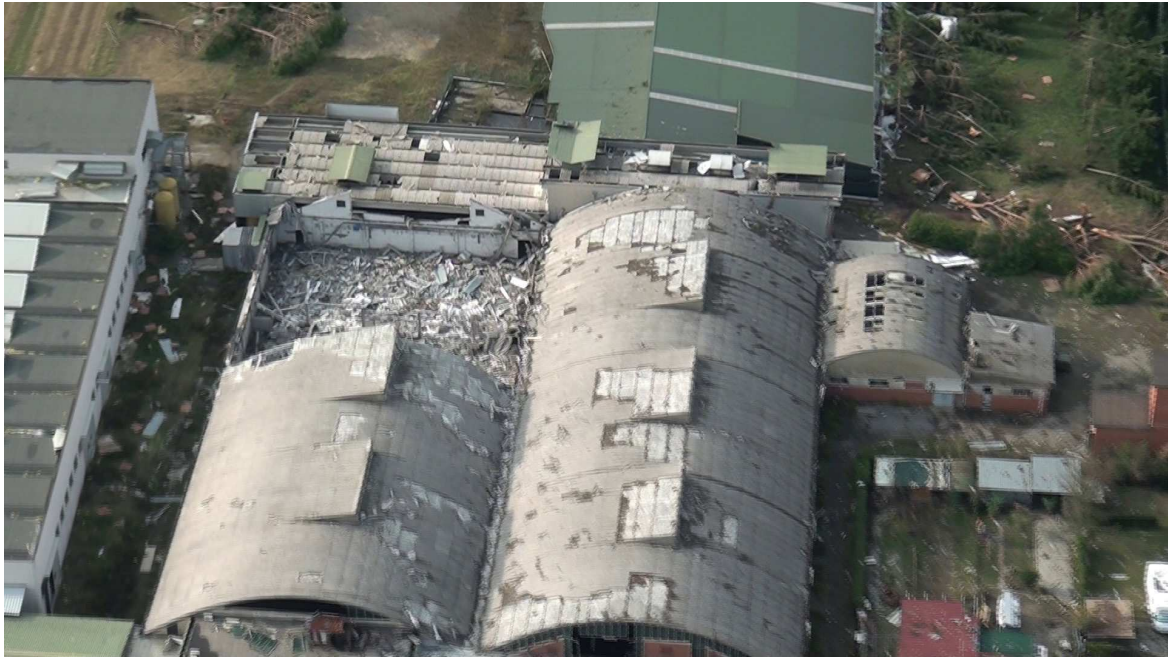
Figura 2 – Immagine da ortofoto a volo basso: particolare copertura in eternit danneggiata della manifattura

Questo strumento è stato applicato, a supporto del Comune, per individuare, anche nelle fasi successive all'emergenza, le situazioni più critiche per quanto riguarda sia il danneggiamento delle coperture degli edifici, con le relative implicazioni anche di sicurezza, sia la presenza residua di frammenti dispersi sul suolo ancora da rimuovere.
