ARPAT - AREA VASTA CENTRO - Dipartimento di Firenze

Oggetto: *Relazione di sintesi in riferimento alle ispezioni effettuate all'edificio di Via Fanfani, 80 Firenze interessato da incendio in data 14/7/23 e in data 17/7/23.*

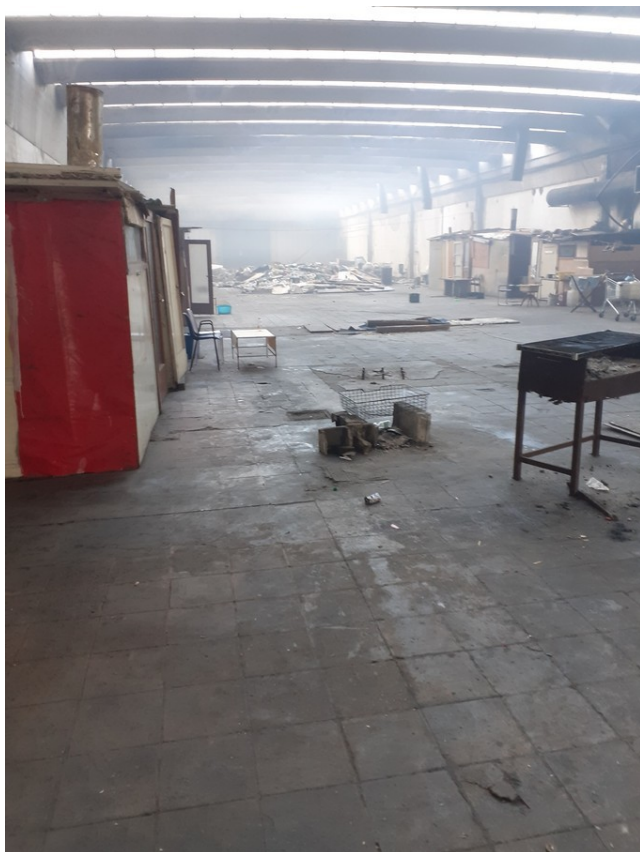
1. presenza all'interno del capannone di **numerose baracche utilizzate come abitazioni fortuna** come si può rilevare dalle foto sotto riprodotte:

Foto 1: baracche all'interno del capannone

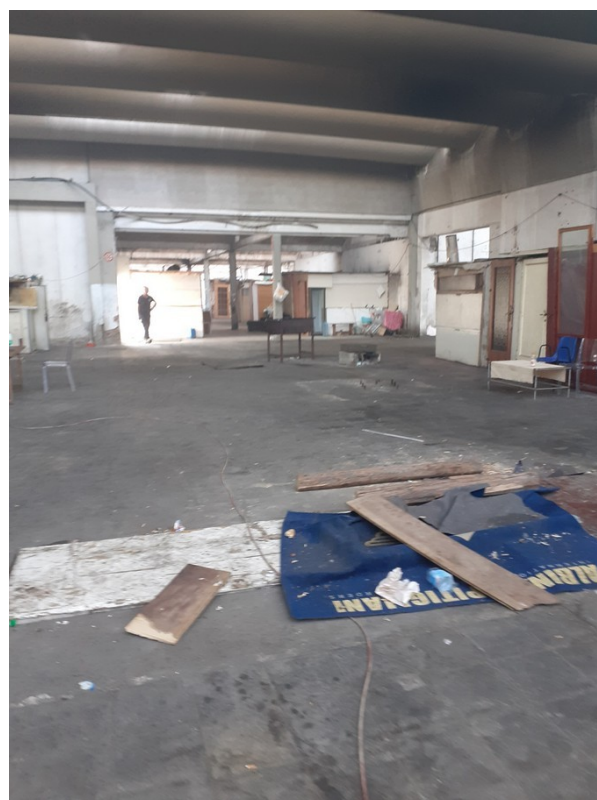
Foto 2: baracche all'interno del capannone

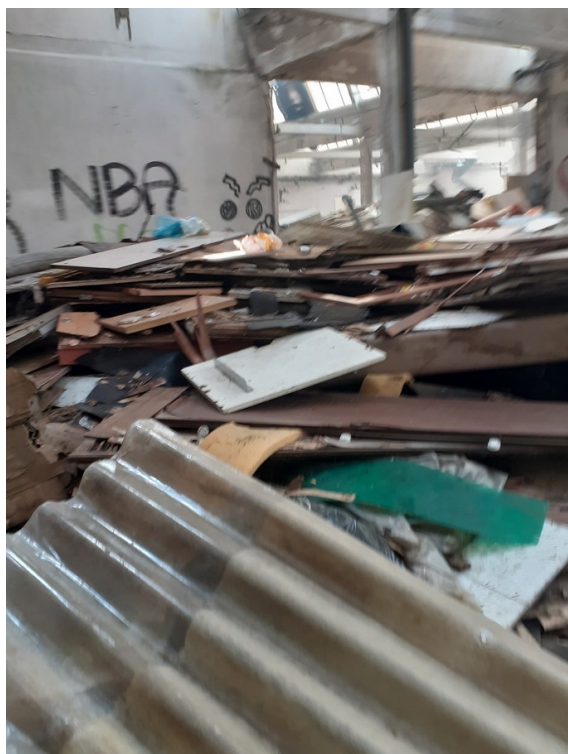
2. **presenza di cumuli di rifiuti diffusi in tutto il capannone, da una prima stima per difetto aventi un volume di ca 500 m³.**

I rifiuti erano costituiti da sacchi tipo immondizia con contenuto sconosciuto, vestiti, pezzi mobili, materassi ecc. (rifiuti ingombranti), oltre a rifiuti speciali pericolosi quali frigoriferi, e TV con tubo catodico, e a rifiuti speciali costituiti da rifiuti da demolizioni, comprese anche coperture in fibrocemento (da verificare la presenza di amianto) e tracce di incenerimento rifiuti. Sono inoltre presenti escrementi.

Foto 3: cumuli rifiuti all'interno del capannone

Visto quanto sopra è evidente la necessità di procedere alla rimozione della discarica di rifiuti, che è stata realizzata nell'edificio e nell'area circostante, e successivamente verificare l'eventuale contaminazione del suolo sottostante. L'art 192 del Dlgs 152/2006 prevede a questo fine l'emissione di ordinanza da parte del Comune nei confronti di chi è responsabile dell'abbandono. Il fenomeno degli abbandoni, ed accumuli era fatto noto, più volte segnalato in

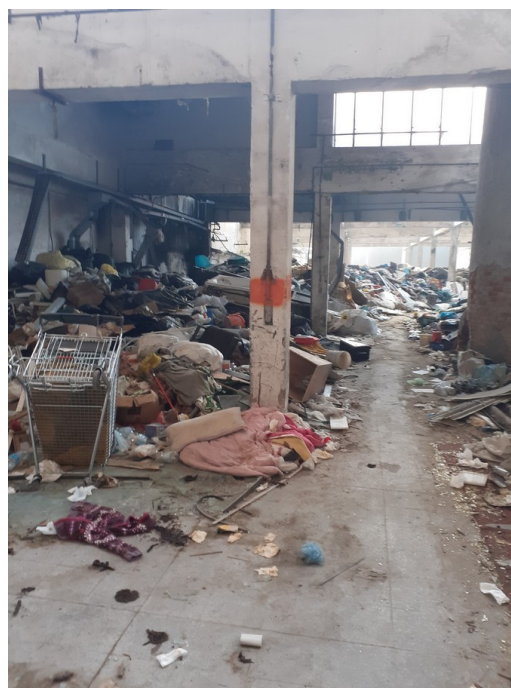
Foto 4: cumuli di rifiuti all'interno del capannone

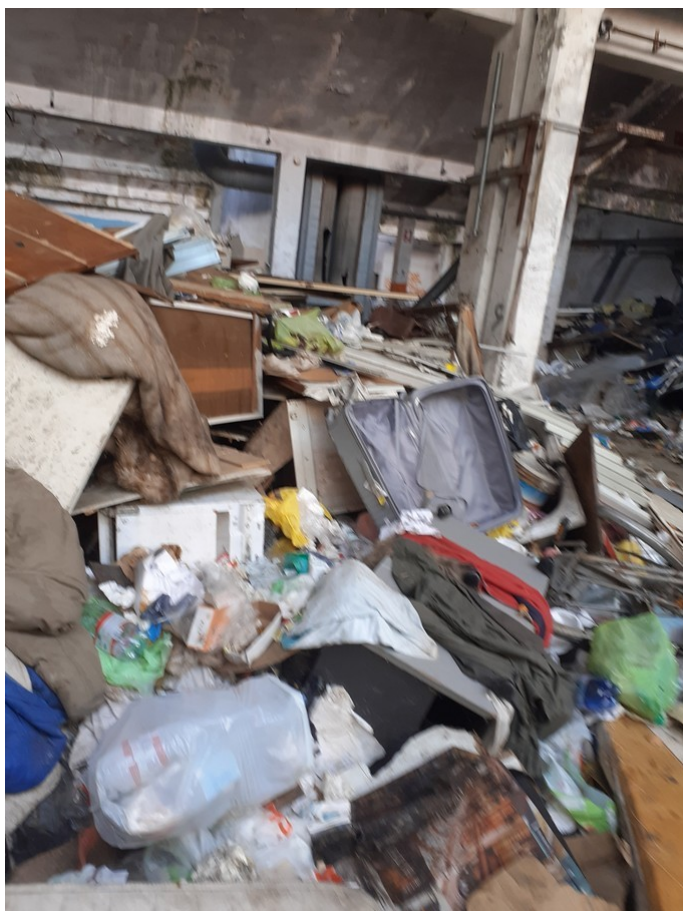
Foto 5: cumuli di rifiuti all'interno del capannone

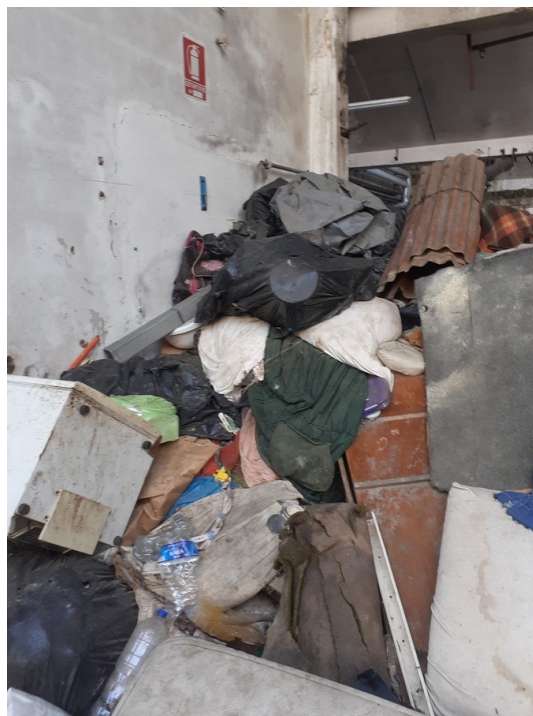
Foto 6: cumuli di rifiuti all'interno del capannone

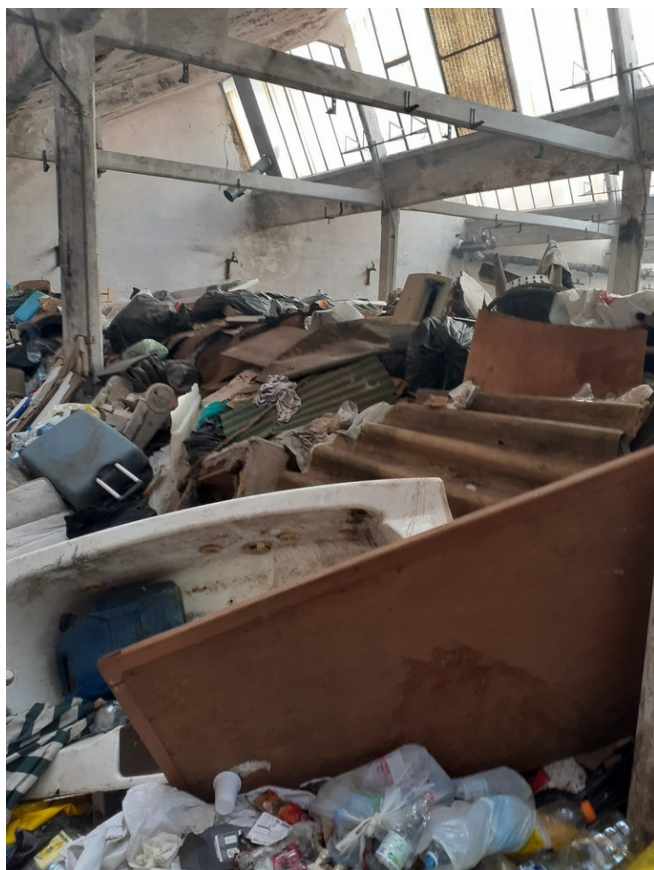
Foto 8: cumuli di rifiuti all'interno del capannone

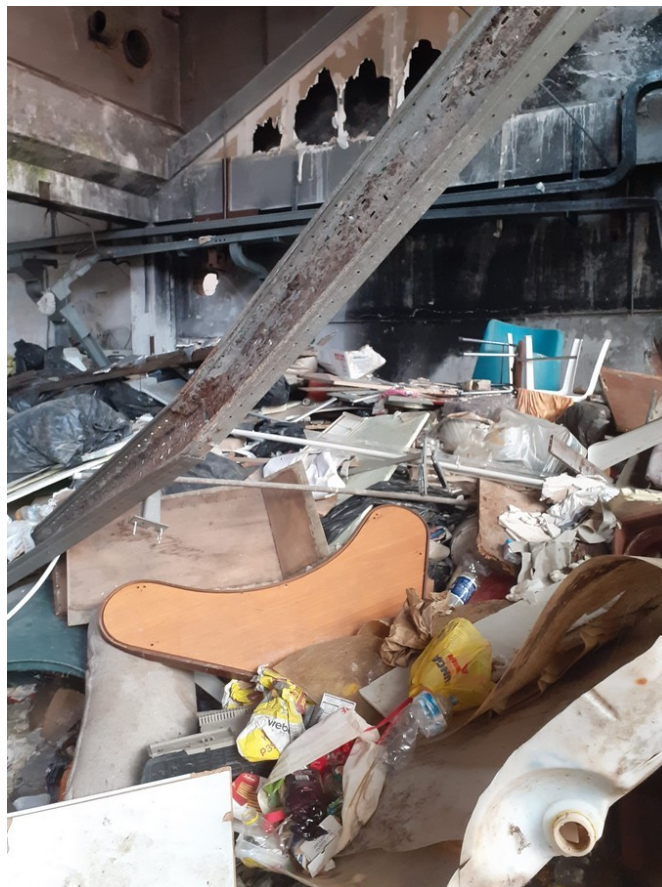
Foto 7: cumuli di rifiuti all'interno del capannone

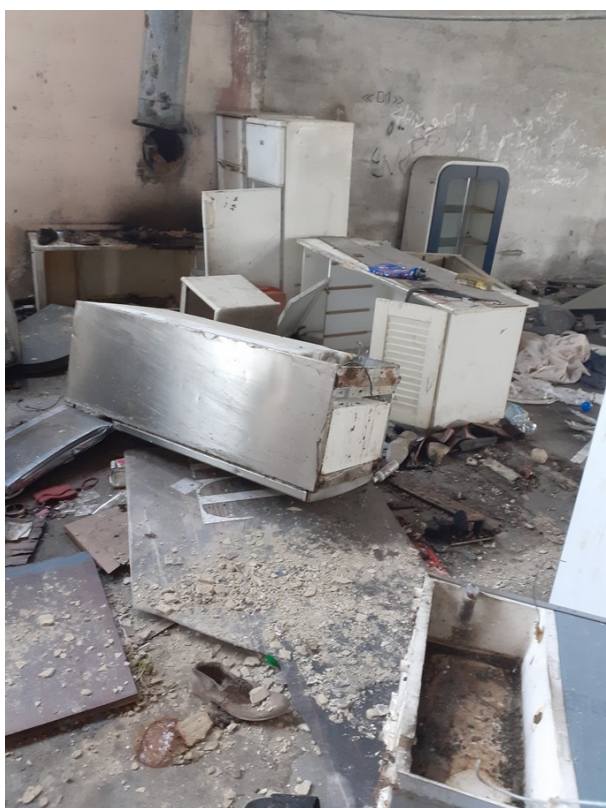
Foto 10: rifiuti speciali pericolosi: frigoriferi

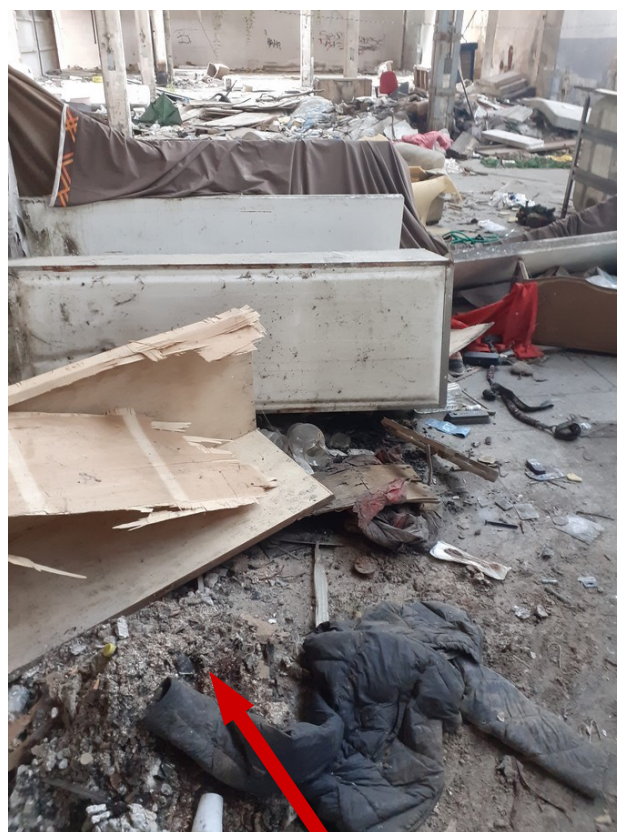
Foto 9: residui incenerimento rifiuti

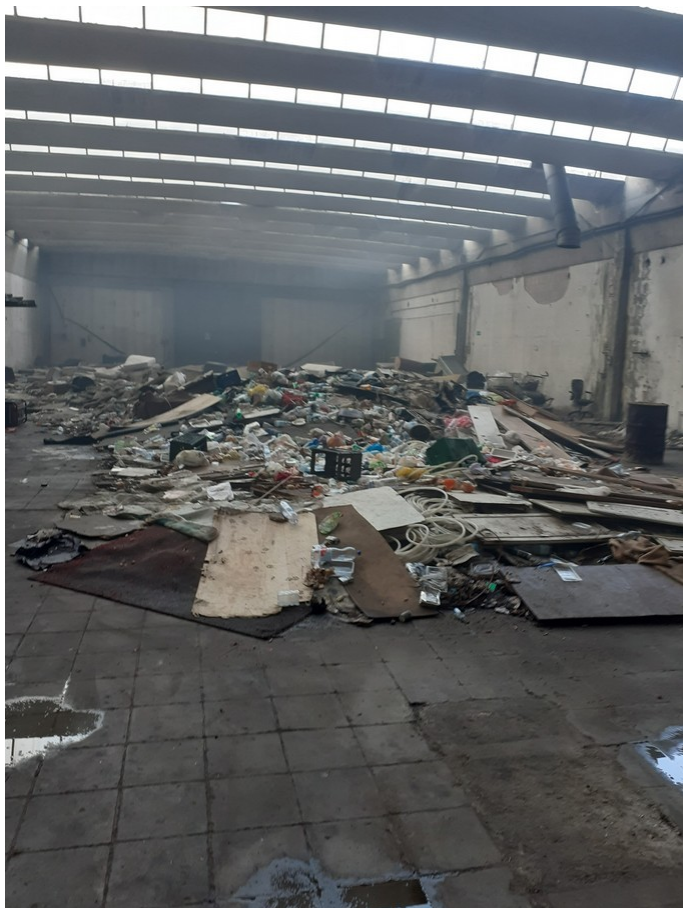
Foto 11: cumuli di rifiuti all'interno del capannone

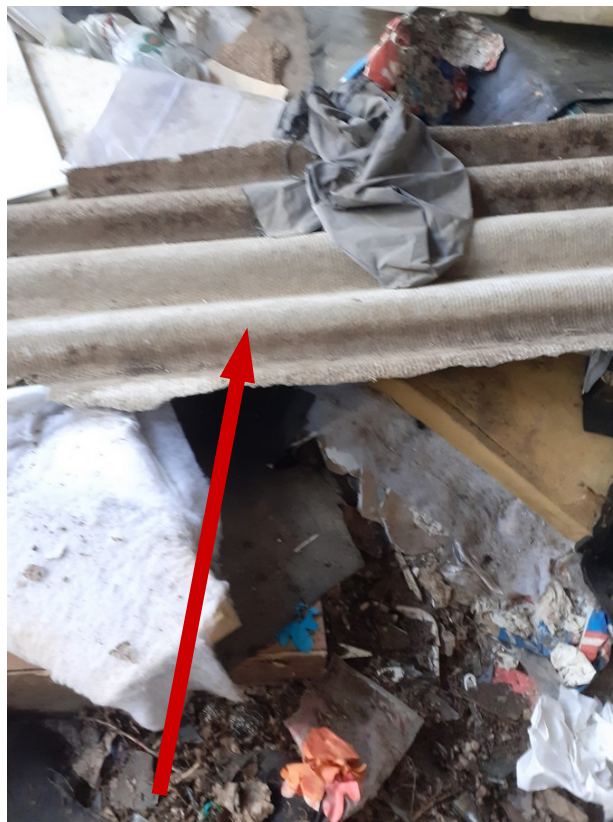
Foto 12: pezzo di copertura in fibrocemento

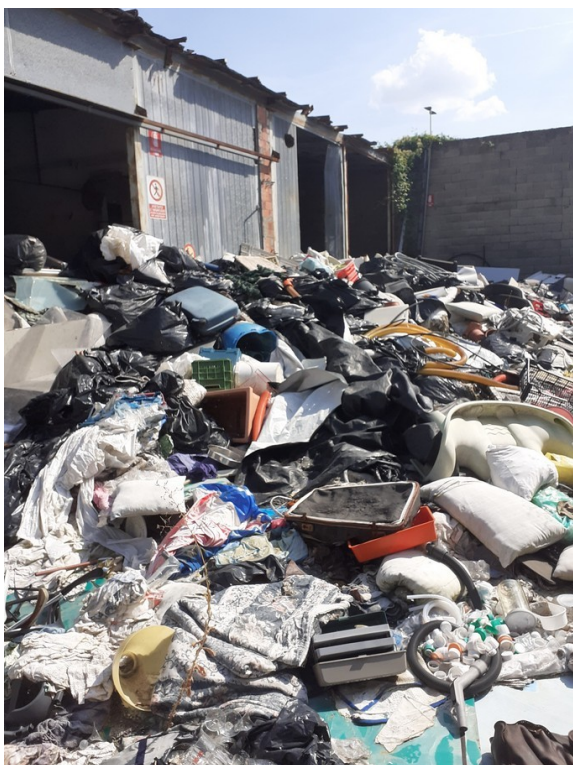
3. Nel piazzale esterno di lato all'edificio erano presenti cumuli di rifiuti della stessa tipologia descritta al punto precedente come di seguito riprodotto:

Foto 13: cumuli rifiuti piazzale esterno retro-lato edificio

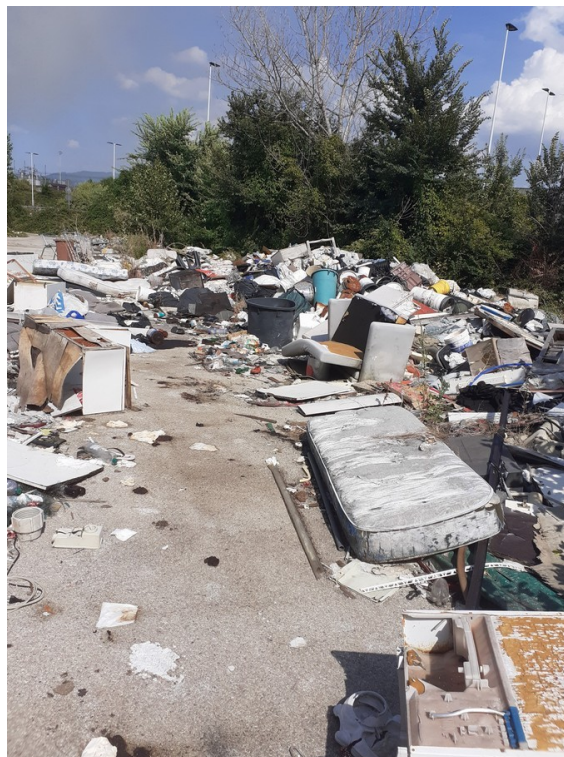
Foto 14: cumuli rifiuti piazzale esterno retro-lato edificio

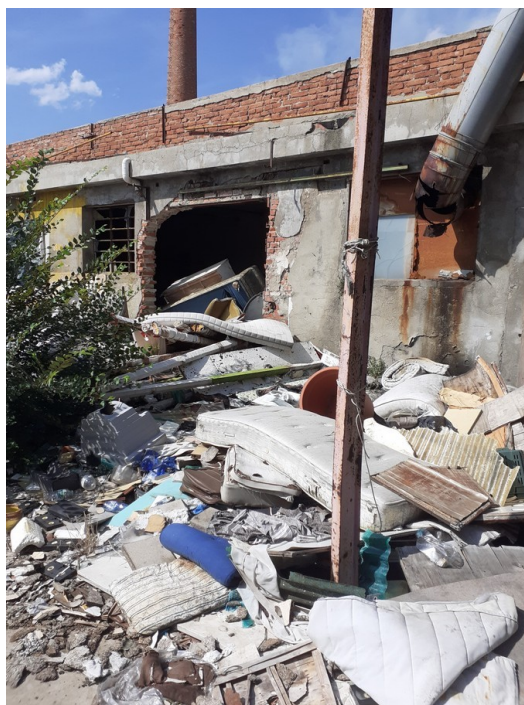
Foto 15: cumuli rifiuti piazzale esterno retro-lato edificio

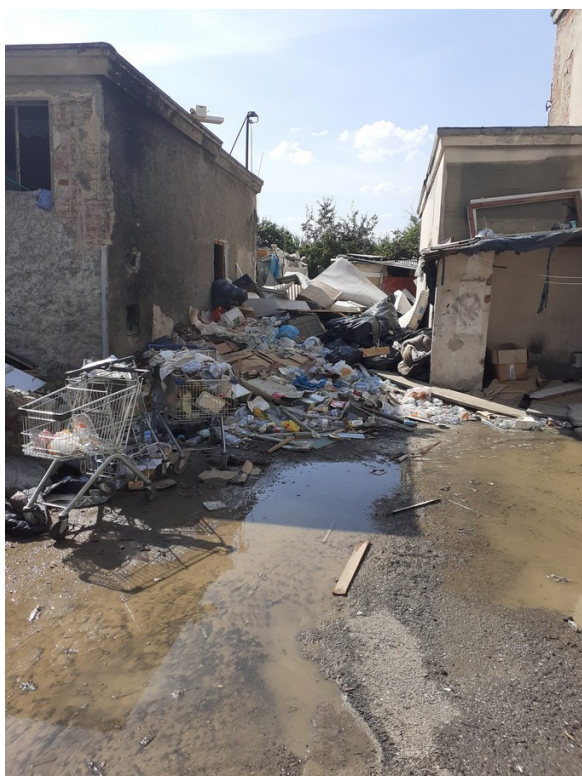
4. nel piazzale antistante l'edificio interessato dall'incendio era presenti rifiuti in cumulo come da foto che seguono.

Foto 17: cumuli di rifiuti piazzale antistante edificio

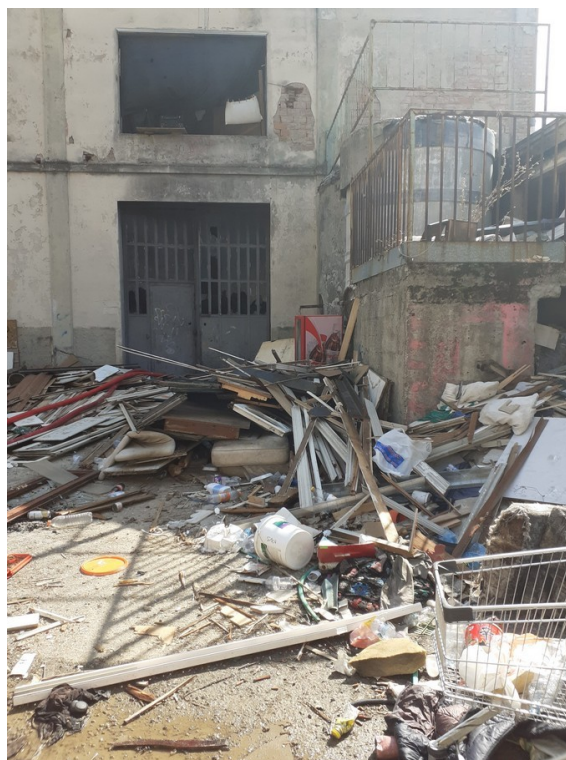
Foto 16: cumuli di rifiuti piazzale antistante edificio

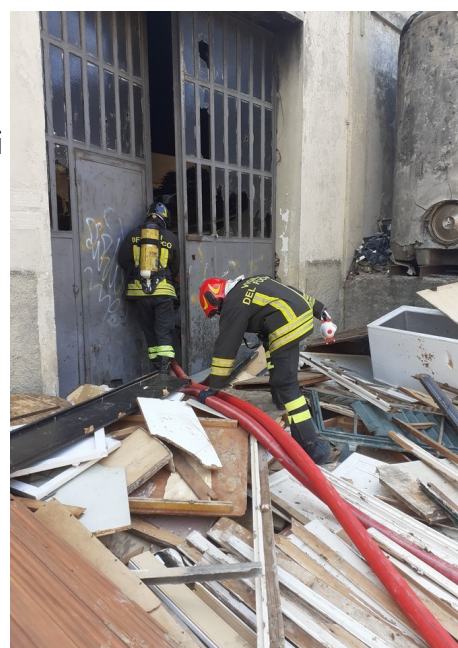
5. nell'edificio interessato dall'incendio, pur non avendo avuto accesso, in quanto erano in corso ancora operazioni di spegnimento, si è potuto accertare che anche in questa parte di edificio erano presenti cumuli di rifiuti come da foto riprodotta di lato.

Foto 18: cumuli di rifiuti all'interno della parte di edificio in spegnimento

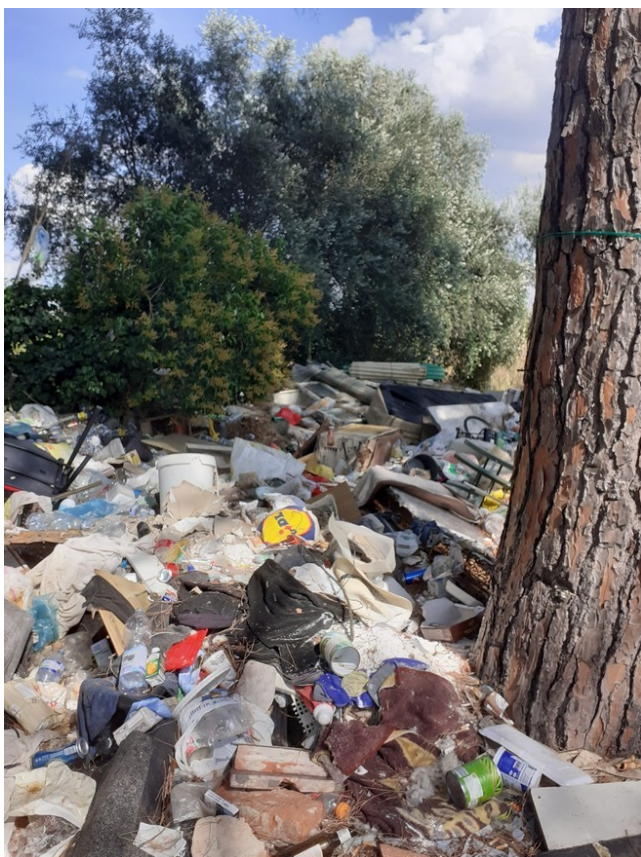
6. Nella zona di accesso da via Fanfani verso l'edificio interessato sopra descritto erano presenti numerosi cumuli di rifiuti come si può rilevare:

Foto 20: cumuli di rifiuti nel vialetto di accesso all'edificio

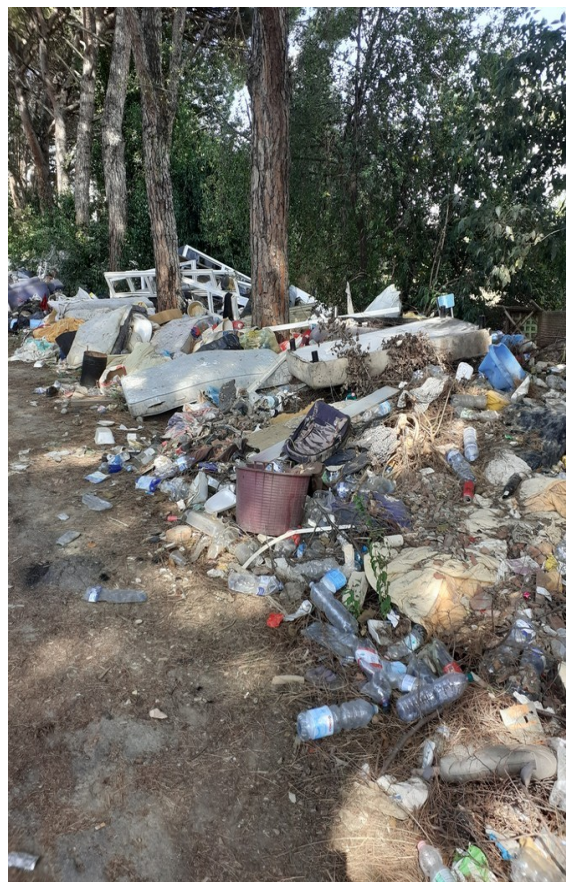
Foto 19: cumuli di rifiuti nel vialetto di accesso all'edificio
