ARPAT - DIREZIONE TECNICA - Settore VIA/VAS

30 settembre 2020

Oggetto: AUTOSTRADA A1 MILANO-NAPOLI - Tratta Firenze Sud/Incisa Valdarno - Commento al rapporto SPEA sull'attività di monitoraggio *trimestre Aprile - Giugno 2020*.

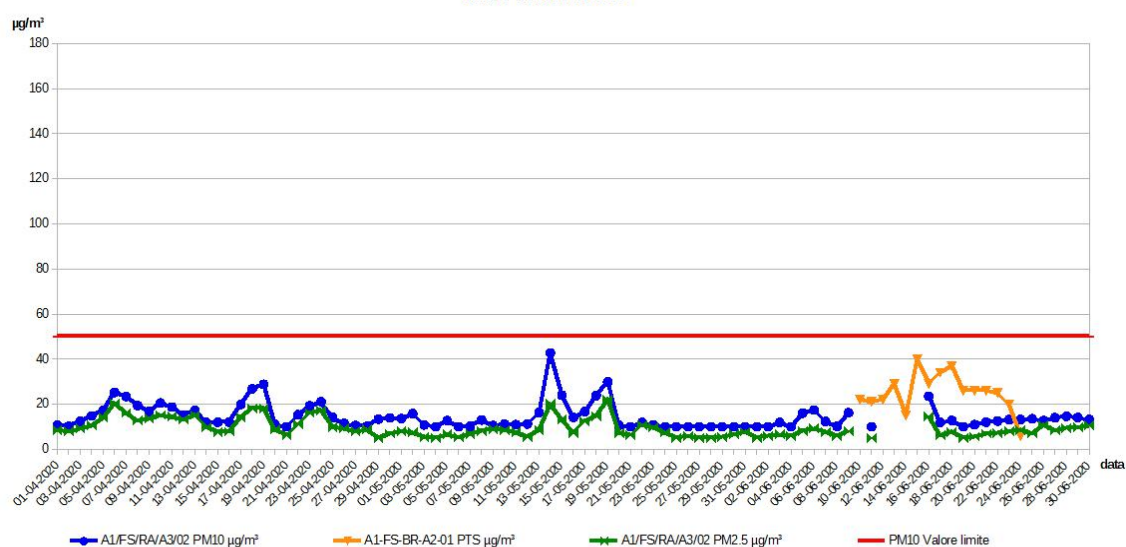
Il valore massimo giornaliero del periodo di rilevamento pari a $40 \mu\text{g}/\text{m}^3$, registrato il 15/6/2020, non supera le soglie di attenzione e di allarme riferite alla media giornaliera, rispettivamente pari a $150 \mu\text{g}/\text{m}^3$ e a $300 \mu\text{g}/\text{m}^3$.

Il valore medio del periodo di rilevamento è pari a $25 \mu\text{g}/\text{m}^3$ e non supera le soglie individuate come media sulla campagna di 15 giorni: il valore di attenzione proposto da SPEA è pari a $75 \mu\text{g}/\text{m}^3$, mentre quello di allarme è pari a $100 \mu\text{g}/\text{m}^3$.

In Figura 1 è riportato il grafico del PM10 della stazione A1-FS-RA-A3-02 con il relativo valore giornaliero di PTS della stazione A1-FS-BR-A2-01.

Figura 1: stazione di monitoraggio fissa A1-FS-RA-A3-02 media giornaliera PM10, confronto con la media di PTS della campagna di misura effettuata nel trimestre in esame presso la stazione A1-BR-A2-01, dati II trimestre 2020.

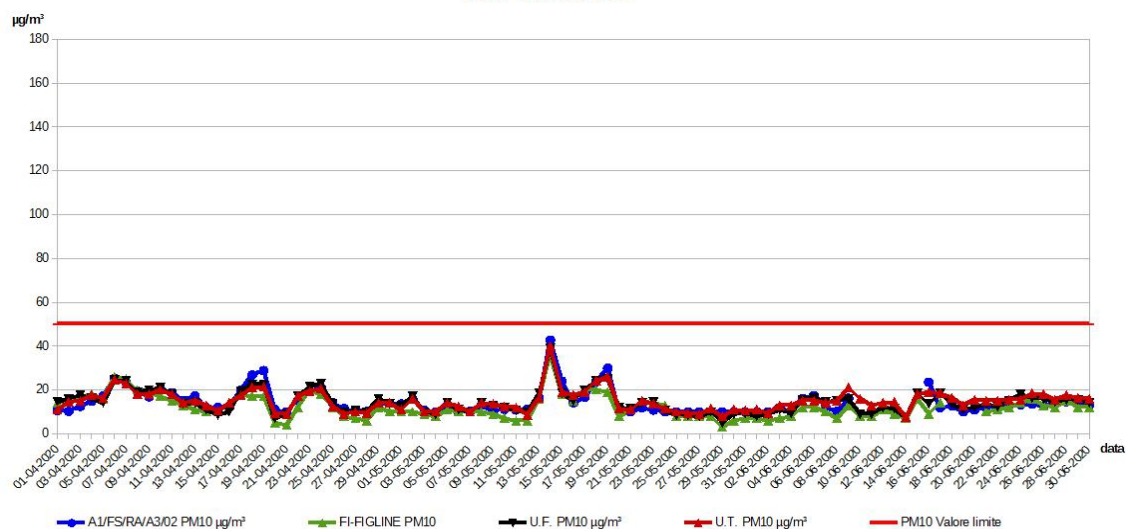
Descrizione delle sorgenti inquinanti, attività di cantiere: non risulta alcuna attività di cantiere in corso.
Risultati monitoraggio: in generale i valori registrati relativamente agli inquinanti gassosi di NO₂, NO_x, CO, O₃, C₆H₆, PM10 e PM2.5 nel trimestre in esame non hanno evidenziato particolari anomalie. In particolare gli inquinanti gassosi ed il particolato non hanno registrato alcun superamento dei rispettivi valori limite. Nel grafico di Figura 2 i valori di PM10 misurati dalla stazione fissa A1-FS-RA-A3-02 sono posti in relazione con i corrispettivi valori di PM10 delle stazioni pubbliche prese in esame nell'Agglomerato Fiorentino (urbane traffico: FI-Gramsci, FI-Mosse; urbane fondo FI-Scandicci e FI-Bassi) e nella Zona Valdarno Aretino e Valdichiana (FI-Figline). In generale i valori di PM10 rilevati dalla stazione A1-FS-RA-A3-02 seguono l'andamento della contemporanea media giornaliera di PM2.5 (Figura 1) e delle medie delle stazioni pubbliche prese come riferimento (Figura 2).

Figura 2: stazione di monitoraggio fissa A1-FS-RA-A3-02 (media giornaliera PM10), confronto con la media delle contemporanee delle concentrazioni di PM10 delle stazioni pubbliche (Agglomerato di Firenze) urbane traffico e urbane fondo prese come riferimento e la stazione urbana fondo di FI-Figline (Zona Valdarno Aretino e Valdichiana), dati II trimestre 2020.

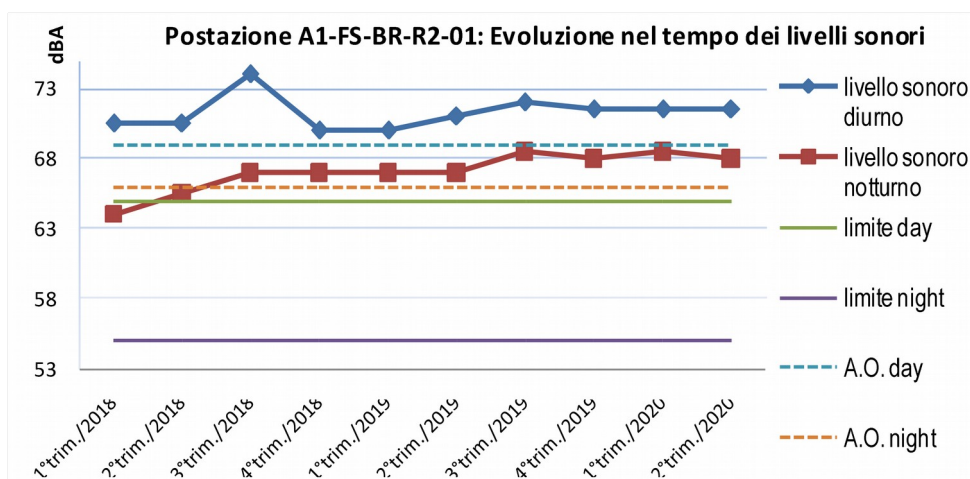
- l'esuberante nella postazione A1-FS-BR-R2-01 è attribuito allo sbancamento dell'area collinare e boschiva antistante il ricettore ed alla demolizione dell'edificio che lo schermava dal rumore del traffico autostradale;

SPEA attribuisce l'esubero sonoro riscontrato presso la postazione **A1-FS-BR-R2-01**, ben superiore a quello rilevato in fase *ante operam*, al rimodellamento dell'area collinare e boschiva antistante il ricettore ed alla demolizione dell'edificio che schermava il punto di misura, motivazione sembrerebbe parzialmente inesatta, come emerso in occasione di un recente sopralluogo (5/8/2020) condotto da ARPAT presso il cantiere, e come evidente dalla conformazione dei luoghi, poiché non è mai stata presente alcuna collina tra recettore e autostrada: la postazione è collocata quasi sulla sommità della collina che si erge ai margini del tracciato autostradale.

Non sono riportate informazioni riguardo le modalità di soluzione di questa particolare criticità che si ripete da mesi: nella Figura 3 è riportato l'andamento dei livelli sonori registrati presso la postazione A1-FS-BR-R2-01.

Figura 3: Evoluzione nel tempo dei livelli sonori durante il monitoraggio ambientale presso la postazione A1-FS-BR-R2-01.

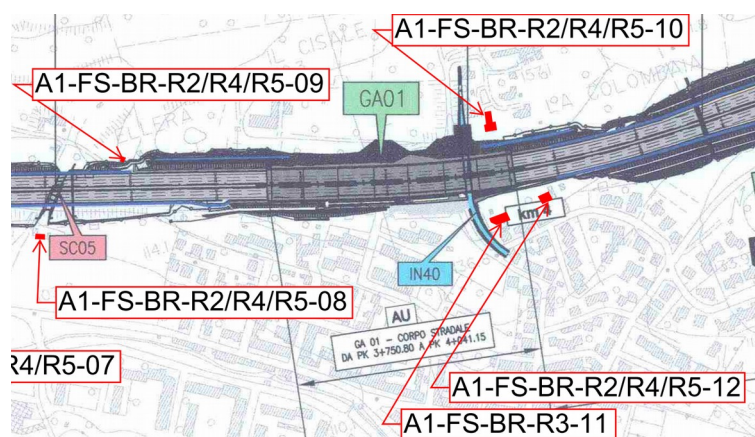
Circa le **postazioni A1-FS-BR-R2-R2-10 e A1-FS-BR-R2-R2-12**, la fonometria effettuata a cantiere fermo dimostra che la sorgente di rumore che perturba i recettori oltre i limiti di legge non sono le lavorazioni di cantiere, bensì il traffico autostradale che si svolge su un tracciato più vicino ai recettori (si veda la Figura 4).

In relazione a questa specifica criticità, la documentazione (prot. ARPAT n. 2020/51636; prot. E Comitato n. 115-2020) prodotta da SPEA, non appare inquadrare il problema nel suo complesso: le conclusioni si limitano a rilevare che *«l'incremento dei livelli acustici presso i ricettori, rispetto ai dati AO, sia dovuto all'avvicinamento del tracciato autostradale, con rimozione delle vecchie barriere fonoassorbenti»*.

Figura 4: individuazione dei recettori A1-FS-BR-R2-10 e A1-FS-BR-R2-12 (fonte: PMA dell'autostrada A1, Tratto Firenze Sud - Incisa Valdarno).

Come già rilevato, si ritiene che - al di là dello stabilire se il cantiere in senso stretto determini un contributo significativo rispetto al rumore complessivo - sia necessario riconoscere quale parte del livello acustico misurato presso i recettori sia da attribuire alle lavorazioni di cantiere in senso lato. Nello specifico, per tali postazioni **si ritiene che il rumore da traffico autostradale non costituisca un rumore di fondo, ma sia esso stesso parte del rumore da attribuire alle lavorazioni giacché lo spostamento del tracciato è necessario per svolgere l'attività del cantiere WBS GA01.**

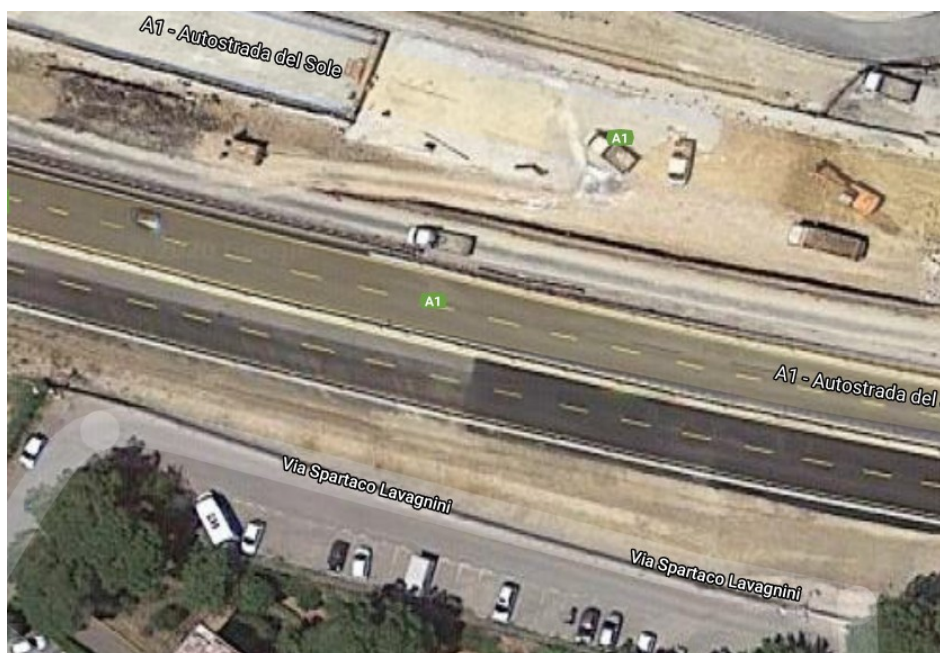
Sull'allegato visionato non è chiaro se tra l'autostrada e Via S. Lavagnini (si veda Figura 5) sia indicata una barriera mobile (si veda la linea verde pressoché coperta, Figura 6), tuttavia:

- in occasione del sopralluogo del 5/8/2020 si è direttamente osservato che sul luogo sono assenti le barriere mobili ai margini dell'autostrada;
- negli allegati alla richiesta di autorizzazione in deroga acustica per il WBS GA01 pervenuta in ARPAT (prot. ARPAT n. 2020/55315) non è menzionata alcuna barriera mobile sul sito.

Figura 5: veduta satellitare del tracciato autostradale della A1 e di Via S. Lavagnini (loc. Antella), Bagno a Ripoli.

Alla luce di quanto esposto, si ritiene necessario che sia valutata concretamente la possibilità di installare nella fase di cantiere una barriera acustica mobile e temporanea tra l'attuale sede autostradale e Via S. Lavagnini e la barriera fissa FO25.

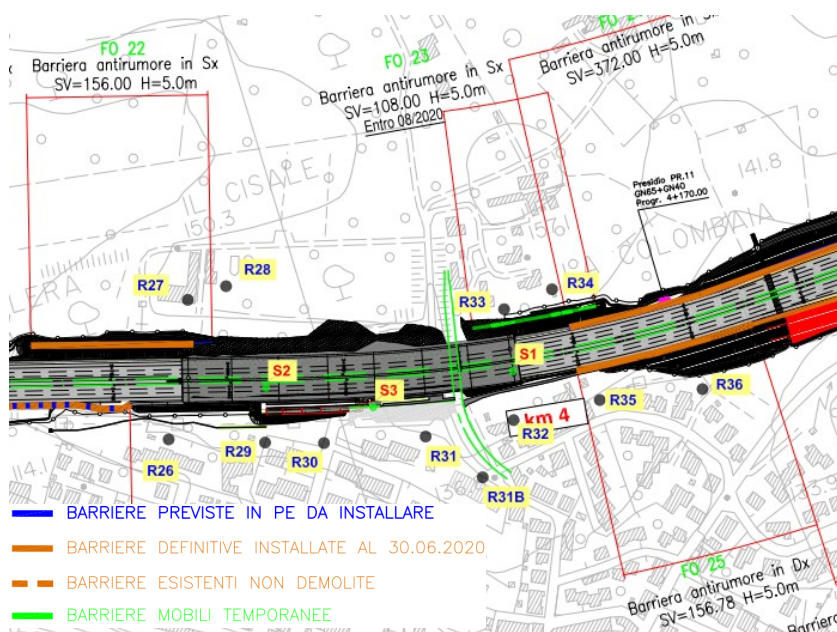
Figura 6: stralcio della documentazione provenuta in ARPAT: barriere acustiche previste nei pressi di WBS GA01 e CS09.

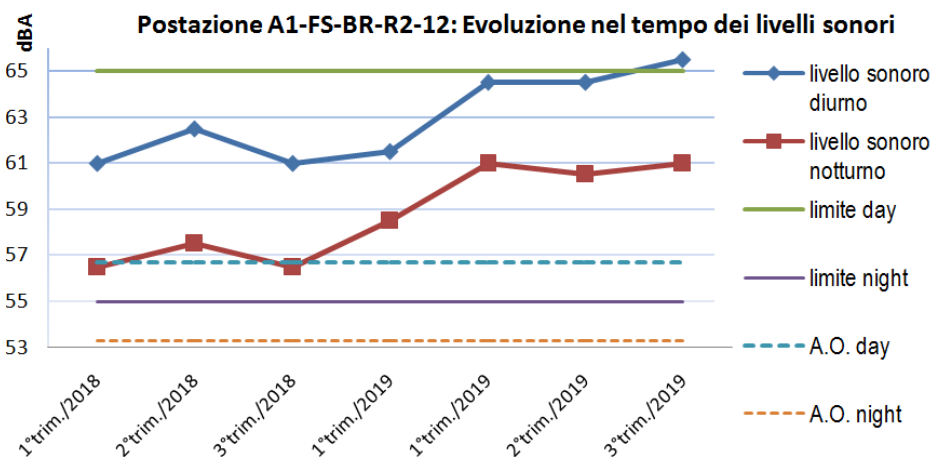
Si osserva che presso la postazione di misura A1-FS-BR-R2-12 (si veda Figura 8) dal primo trimestre del 2018 sono stati registrati esuberi crescenti rispetto ai limiti (si veda Figura 7) e che la stessa si trova nei pressi dei cantieri CS09 e GA1 (si veda Figura 8).

Figura 7: evoluzione dei livelli sonori misurati presso la postazione A1-FS-BR-R2-12.

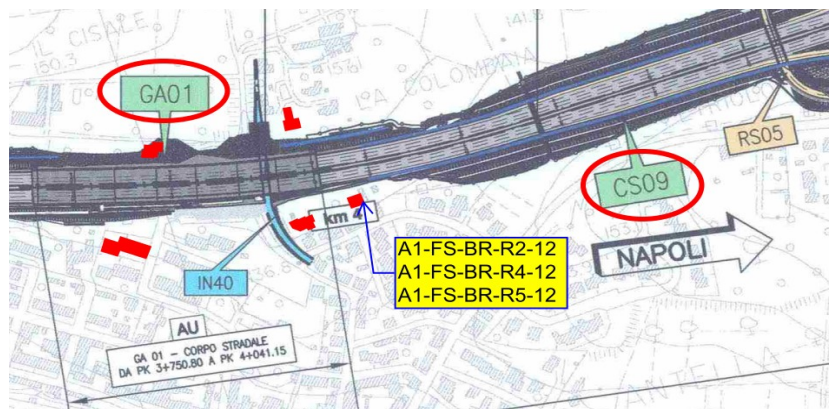
Figura 8: individuazione del recettore A1-FS-BR-R2-12 (PMA dell'autostrada A1, Firenze Sud - Incisa Valdarno).
