Pozzi contaminati da Cloruro di vinile nella zona di via del Redolone a Serravalle Pistoiese (PT)

Le notizie pubblicate da ARPAT
tra il 2019 e il 2023

Firenze,
settembre 2024

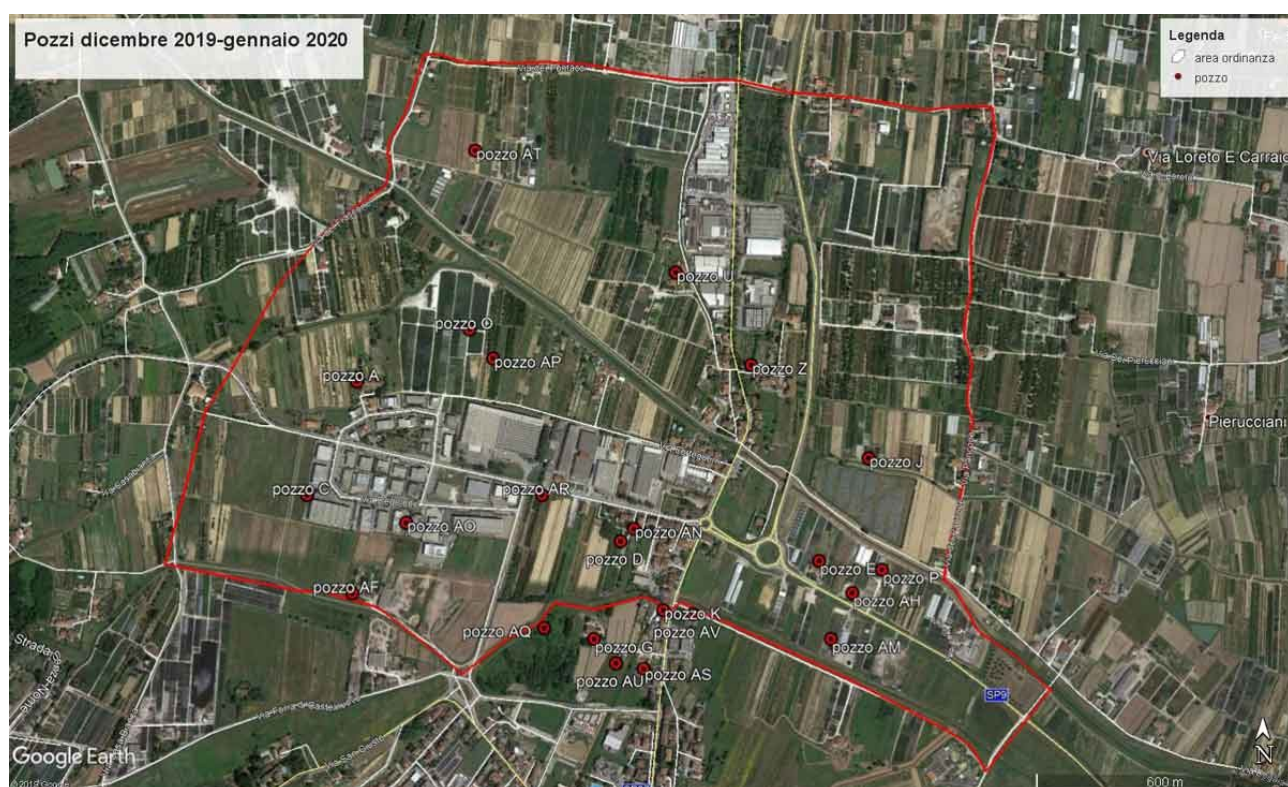
Finora i campionamenti hanno interessato 23 pozzi di cui 17 collocati lungo il perimetro dell'area contaminata e 6 collocati all'interno (Mappa punti di campionamento). I campionamenti sono stati effettuati nel mese di dicembre 2019 (17 e 18 dicembre) e nel mese di gennaio 2020 (16 e 28 gennaio) (vedi mappa a seguire).

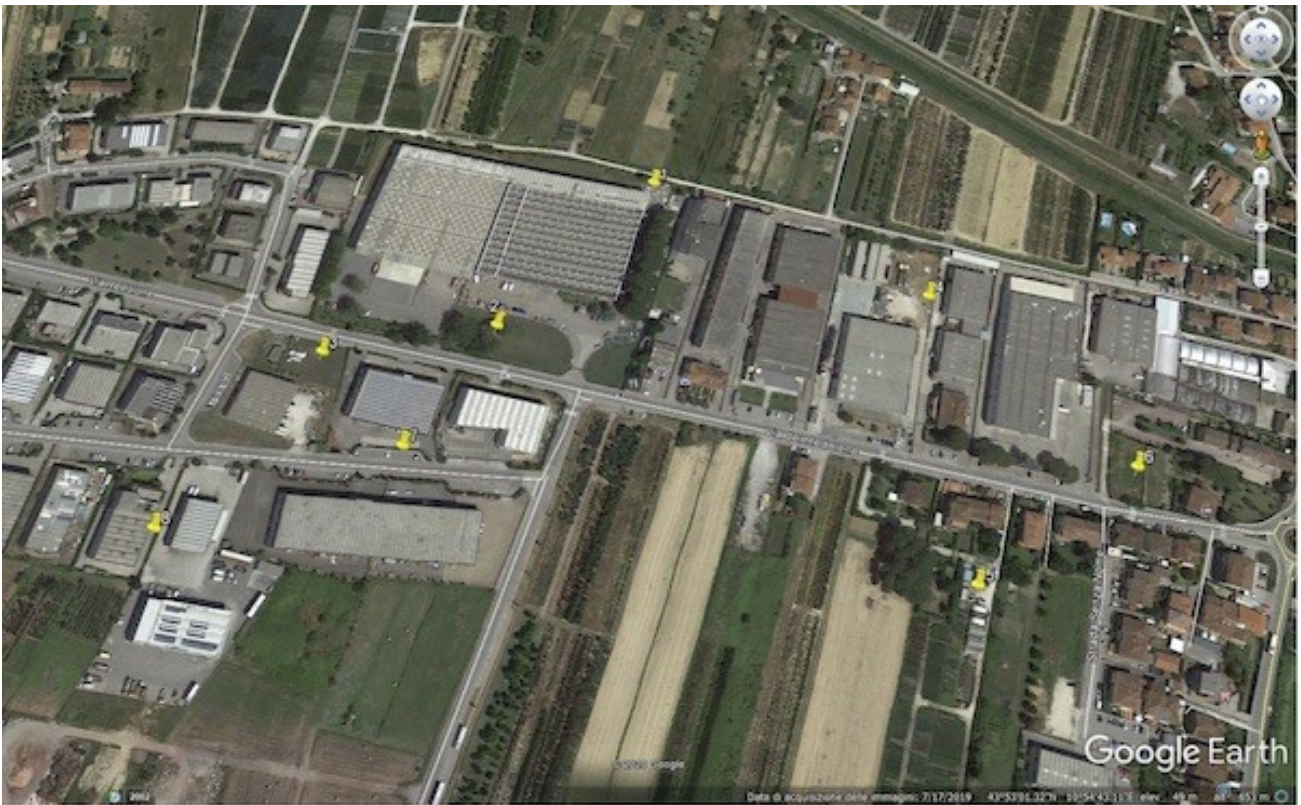
Sono stati necessari, infatti, ulteriori contatti fra la Regione Toscana, coordinatrice delle attività e i proprietari di tutte le aree dei punti individuati per l'espletamento della campagna, al fine di verificare le misure anticontagio da essi messi in atto, in modo da adattare i protocolli predisposti dall'esecutore dei sondaggi e consentire l'ingresso e lo svolgimento delle attività previste in sicurezza presso le proprietà private (vedi mappa a seguire con i punti in cui verranno effettuati i sondaggi).

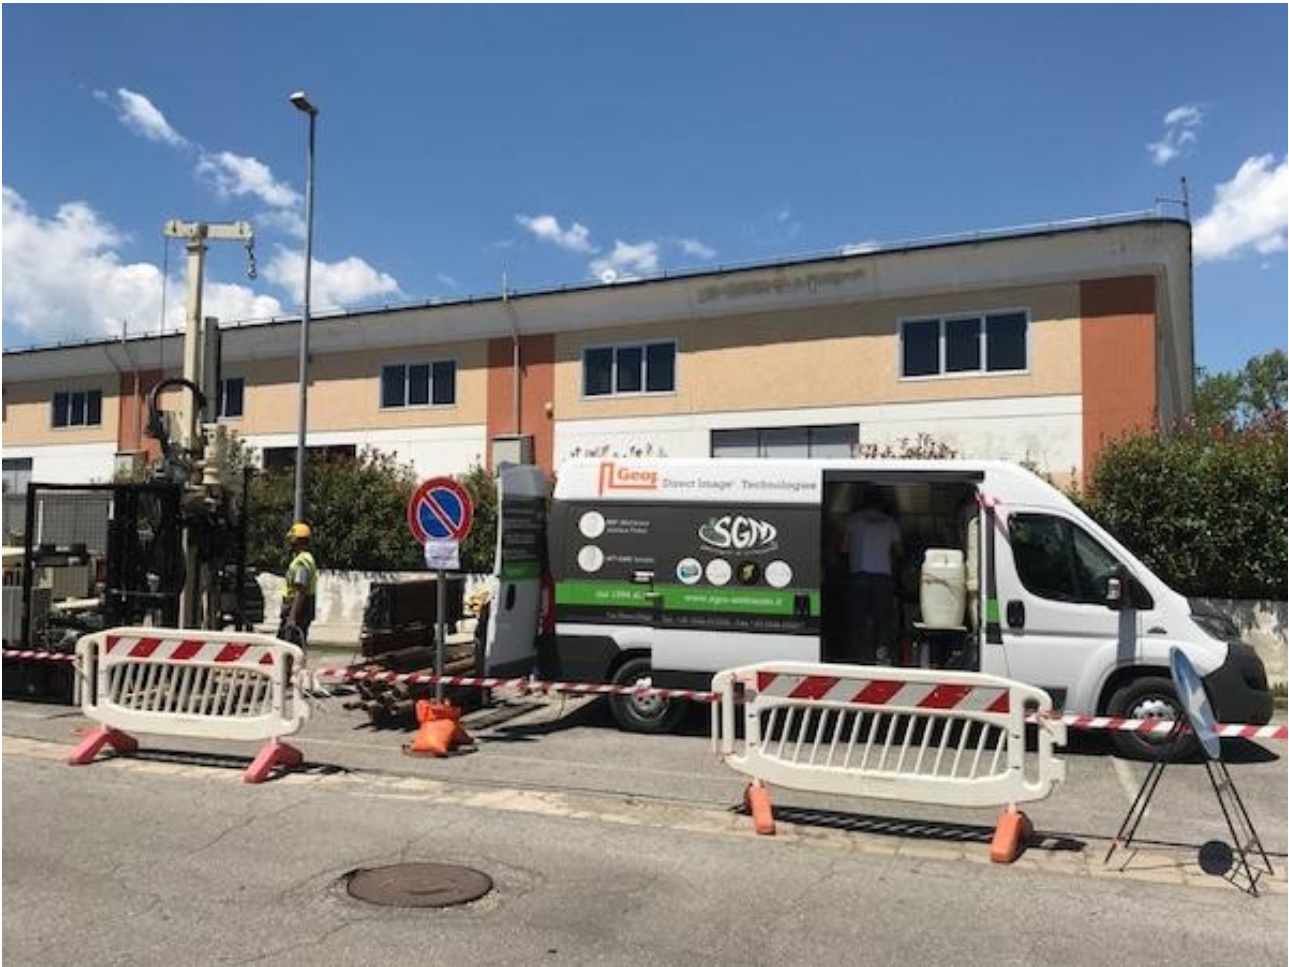
Si tratta di una tecnologia di ultima generazione che si ritiene possa fornire al contempo sia informazioni circa l'area sorgente della contaminazione, utile a individuare il soggetto responsabile, sia ad orientare la futura caratterizzazione dell'area ai fini della bonifica del sito. Al termine delle attività la ditta presenterà una relazione con i risultati delle indagini effettuate (a seguire immagine dell'esecuzione dei sondaggi).

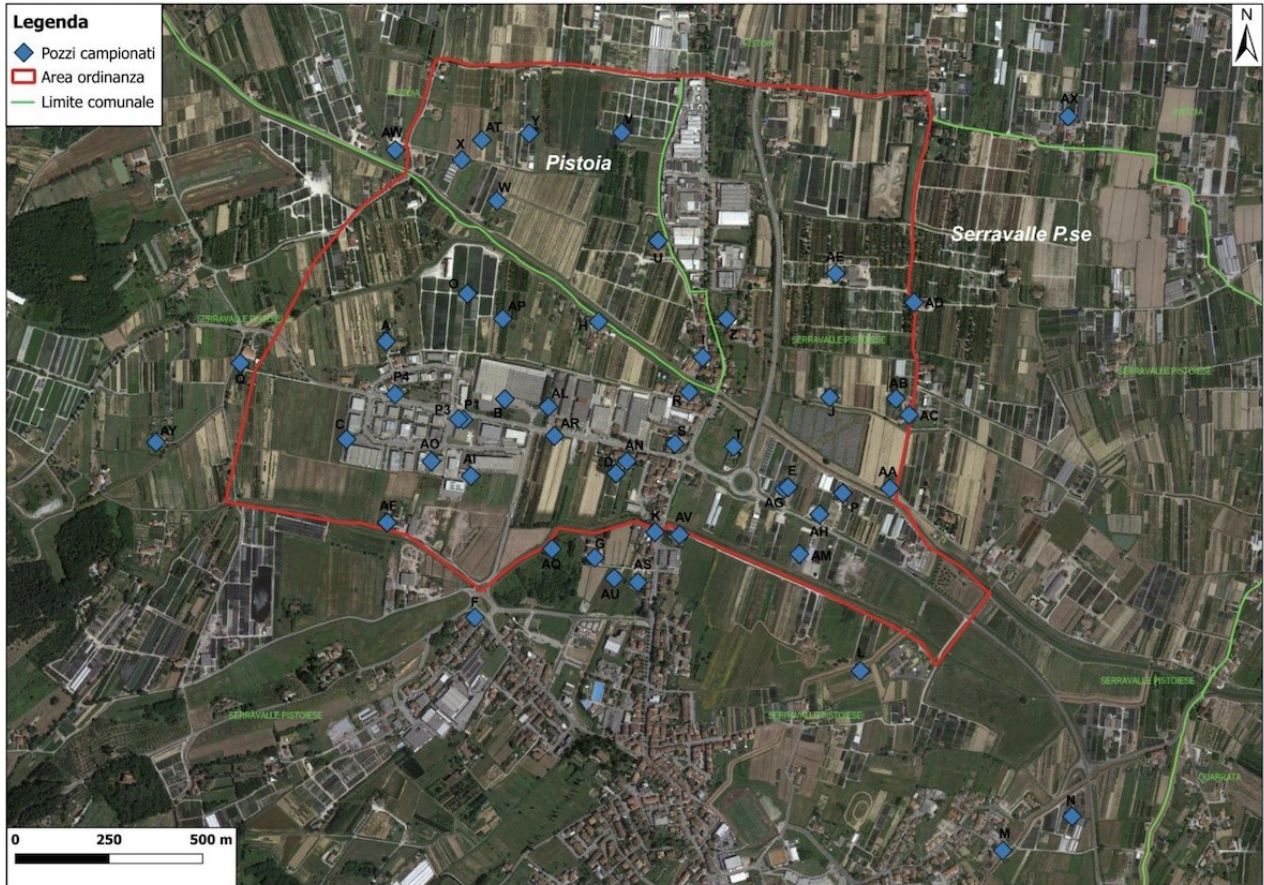
Per quanto riguarda l'affinamento della mappatura, mentre nella prima fase l'attenzione di ARPAT si era concentrata nella ricerca dei pozzi più esterni che segnavano il confine oltre il quale la presenza di inquinanti nella falda era sufficientemente bassa da potersi ritenere non contaminata, l'attenzione si è poi spostata nell'acquisizione di dati dei pozzi nelle aree ad alta concentrazione di inquinante. In totale a partire dal 2018 sono stati prelevati ed analizzati da ARPAT 82 campioni di acqua sotterranea con 52 pozzi coinvolti nei campionamenti (vedi mappa a seguire).

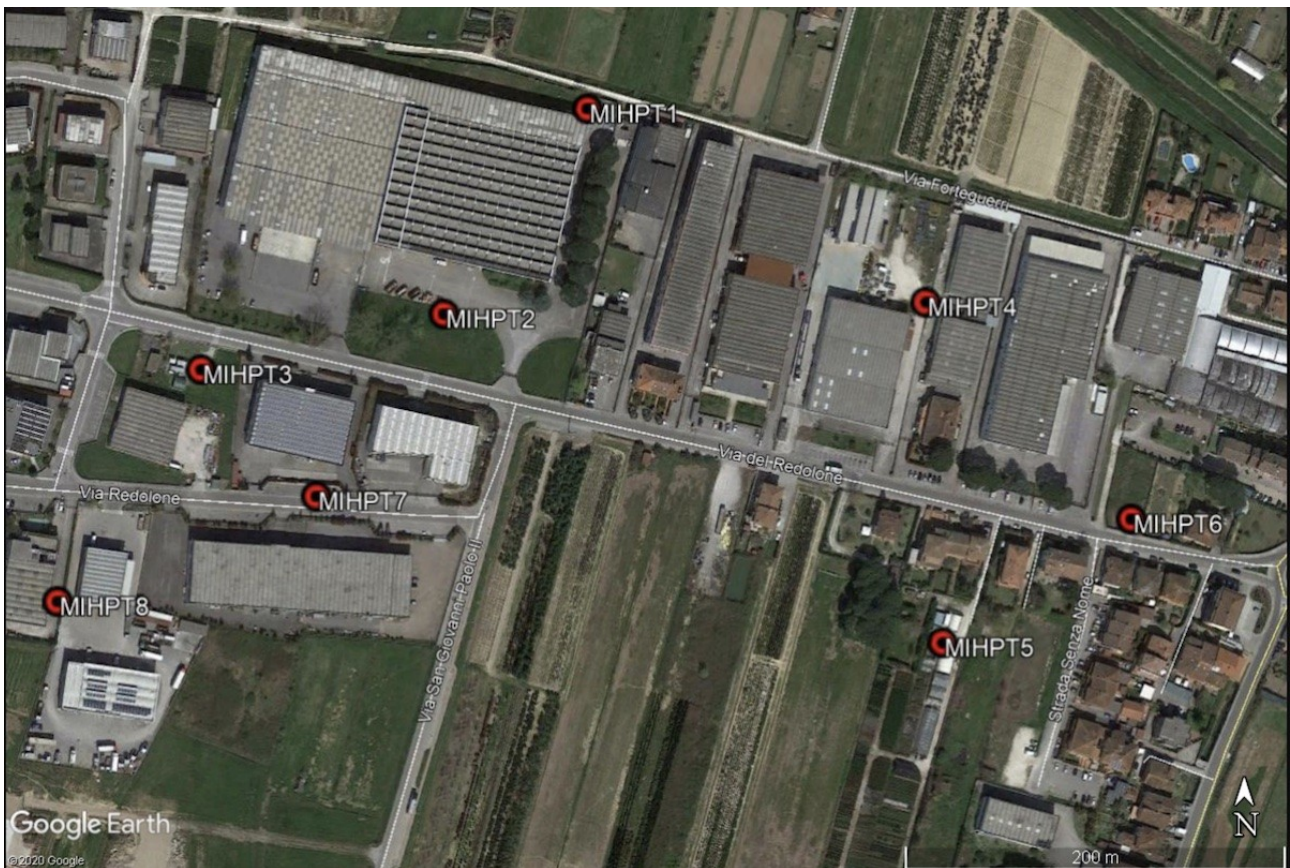
In questo caso i costi di indagine sono diventati accessibili poiché la mappatura già condotta consentiva di circoscrivere abbastanza l'estensione dell'area di ricerca. Sulla base di queste indicazioni la Regione Toscana ha affidato ad una ditta specializzata, la SGM Geologia e Ambiente S.r.l., l'indagine che ha previsto la realizzazione di 8 sondaggi indagando il terreno dal piano campagna fino a una profondità di circa 20 metri circa (vedi mappa a seguire).

La sonda è in grado di rilevare in modo semi-quantitativo la concentrazione di composti organici volatili. Lo strumento è inoltre dotato di un sensore in grado di rilevare la conducibilità elettrica del suolo, fornendo informazioni sulle litologie attraversate.

Le indagini MIHPT hanno evidenziato nella prova 1 (MIHPT1) il segnale più alto dei sensori montati sulla punta della sonda e in particolare di quello specifico per i composti organoalogenati come il CVM ed ancor più per i composti di origine come il TCE. In corrispondenza della prova, è stato prelevato un campione di acqua, alla profondità di 11,5 metri circa, per il quale è stata riscontrata la maggiore concentrazione in TCE (294 $\mu\text{g/L}$) fin qui osservata. La presenza di trielina in questo campione ha un duplice significato: da un lato avvalorata la tesi, da sempre sostenuta da ARPAT, che il CVM si fosse formato all'interno della falda a partire da uno sversamento di un solvente come trielina o percloroetilene; dall'altro, proprio per questo meccanismo di generazione della contaminazione, la maggiore presenza di TCE ci indica la vicinanza alla sorgente della contaminazione.
