**Pilot River Basin
WFD 2000/60/EU**

INDICE DI FUNZIONALITA' FLUVIALE IFF

APPLICAZIONE IFF SUL FIUME CECINA

Relazione tecnica

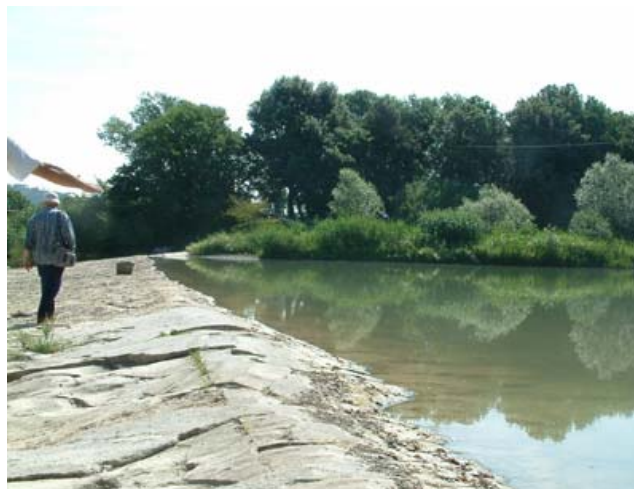
In prossimità della zona di Montescudaio il letto del Cecina è caratterizzato dalla presenza di isolotti di deposito di materiale costituito prevalentemente da ciottoli di medio e piccolo diametro e ghiareti; più avanti la diga medicea della Steccaia interrompe la continuità del fiume, ostacola la risalita dei pesci, provoca un accumulo dei sedimenti a monte, accentuando i fenomeni di erosione a valle di essa.

Fig 7: diga della Steccaia
(Foto S. Sgroi)

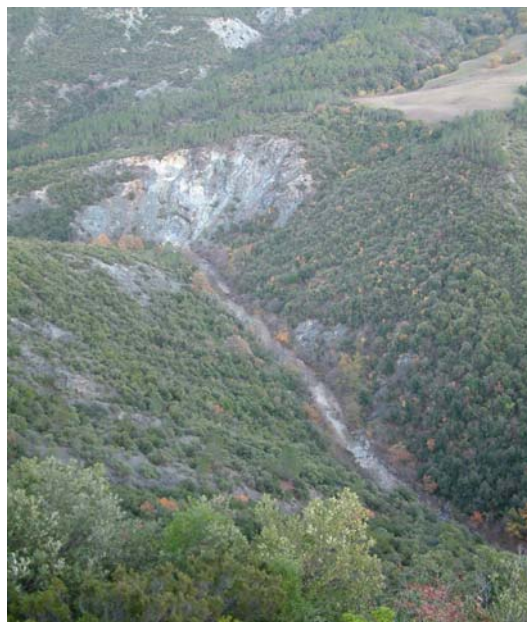
Per quanto concerne lo smaltimento dei rifiuti e dei fanghi industriali derivanti dalla lavorazione dei minerali borici, questi trovano collocazione nella discarica di Bulera (Pomarance), mentre i fanghi derivanti dalla produzione di salgemma sono smaltiti nella discarica di Saline di Volterra.

Fig 11: discarica di Bulera (Comune Pomarance)
(Foto S. Sgroi)

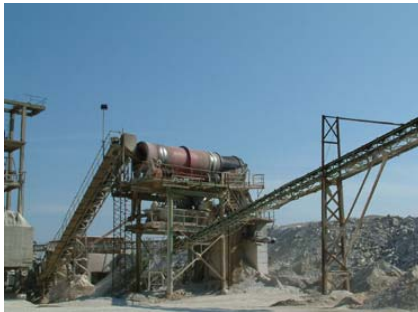
Lungo l'intera asta fluviale del Cecina sono presenti numerosi impianti di escavazione della ghiaia. La presenza di questa intensa attività comporta abbassamento dell'alveo, con conseguenze sul rapporto tra substrato superficiale e acqua di falda, alterazione della pendenza del fiume, aumento fenomeni di erosione, scomparsa microambienti acquatici, banalizzazione della struttura dell'alveo, aumento della velocità della corrente.

Fig 12: macchinario per frantumare la ghiaia posto nelle vicinanze del fiume (Foto S. Sgroi).

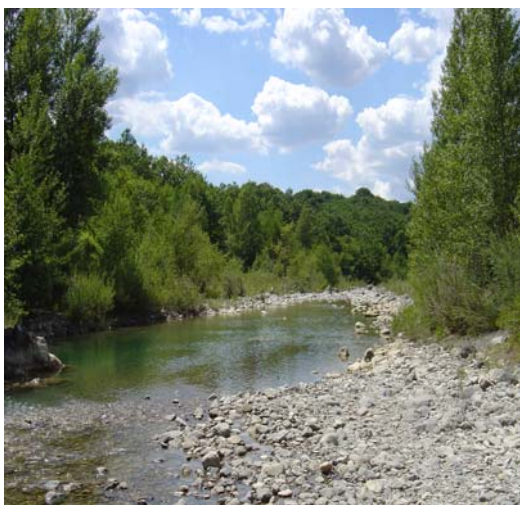
Fig 15: stazione IFF nei pressi “Masso delle Fanciulle”

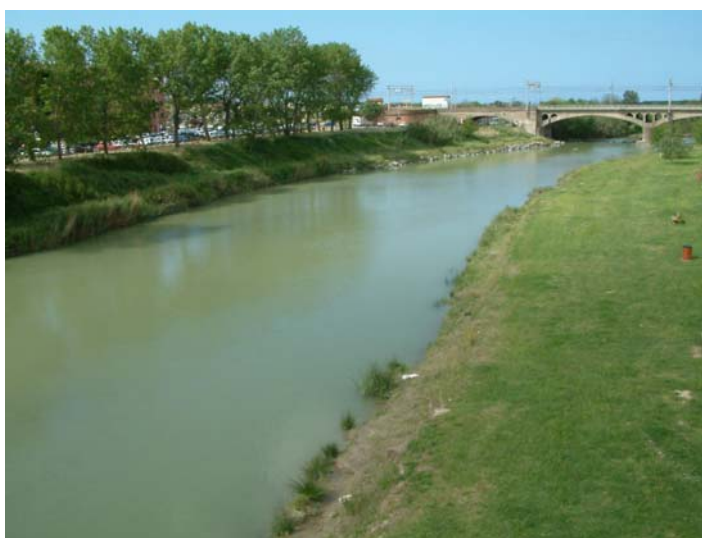
Scheda n° 1 – Pressi ponte Aurelia (Cecina)

Stazione	Punteggio tot.		Livello funzionalità		Giudizio	
	sx	Dx	sx	dx	sx	dx
Ponte Aurelia	79	75	IV	IV	Scadente	Scadente

Il punteggio relativo alla prima domanda in riva sinistra è pari a 1 mentre per la riva destra il punteggio è pari a 5 per sottolineare una situazione di minore urbanizzazione anche se la zona presenta evidenti segni di degrado ambientale.

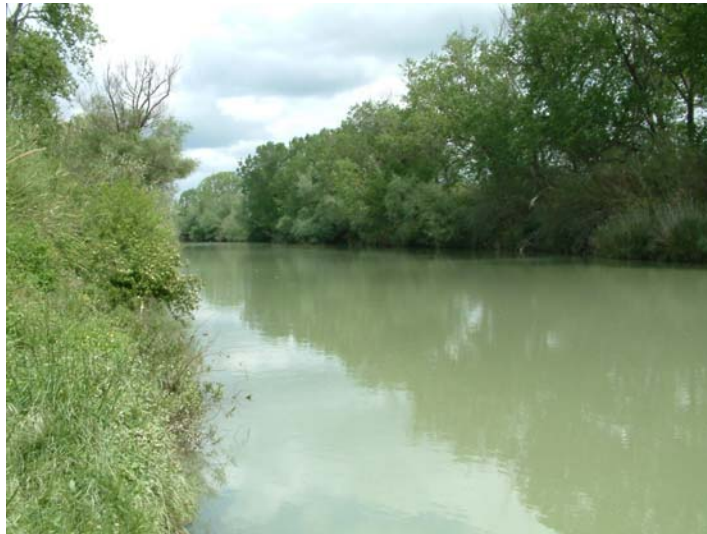
Scheda 2 – Località Magona

Stazione	Punteggio tot.		Livello funzionalità		Giudizio	
	sx	dx	sx	dx	sx	Dx
Loc. Magona	141	131	III	III	Mediocre	Mediocre

Il territorio circostante è rappresentato da un'area piuttosto degradata. In riva sinistra è presente una fornace (fornace Magona) fiancheggiata da superfici coltivate a cereali (grano e mais) che si alternano ad aree incolte, sulla riva destra sono presenti terreni abbandonati con vegetazione rappresentata prevalentemente da erbacee ruderali infestanti, arbusti di sambuco e qualche pioppo nero sparso. Il punteggio attribuito alla prima domanda è pari a 5. La fascia di vegetazione perifluviale è coperta da formazioni arboree riparie (salice bianco, pioppo nero) e da sambuco con una copertura, in senso ortogonale al corso d'acqua, di circa una ventina di metri a destra e di cinque metri a sinistra distribuita in maniera continua (punteggio 20).

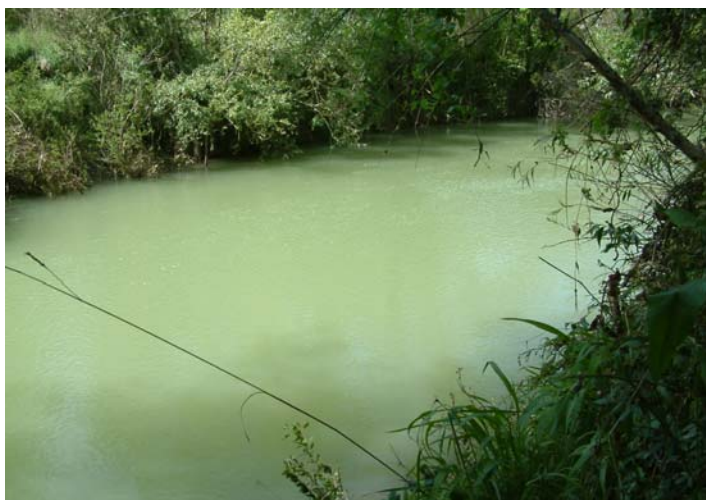
Scheda 3 – Loc. Le Basse

Stazione	Punteggio tot.		Livello funzionalità		Giudizio	
	sx	dx	sx	dx	sx	dx
Loc. Le Basse	175	175	III	III	Mediocre	Mediocre

Il territorio circostante al corso d'acqua è coltivato a cereali, in prevalenza grano. Sulla riva sinistra è presente una cava di argilla e ghiaia. Il punteggio relativo alla prima domanda è 5 sia per la riva destra che sinistra poiché si considera la monotonia del paesaggio, la presenza di agricoltura intensiva e il danno causato per il prelievo di inerti legato all'attività di escavazione.

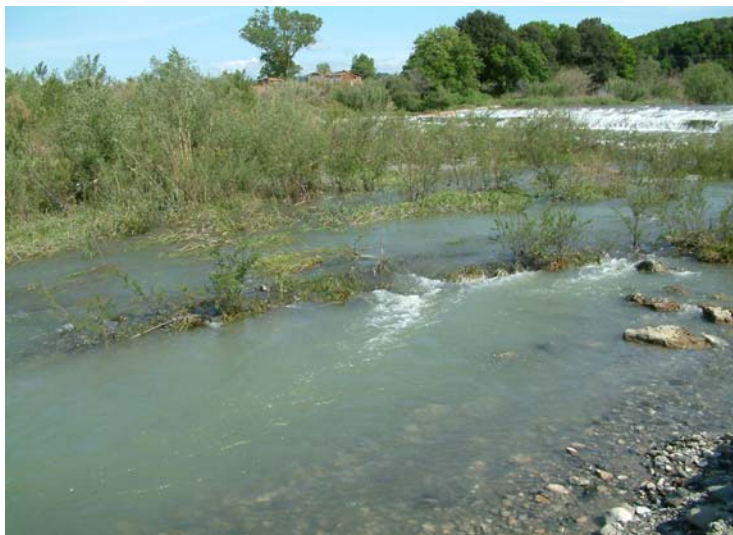
Scheda 4 – Loc. Steccaia

Stazione	Punteggio tot.		Livello funzionalità		Giudizio	
	sx	dx	sx	dx	sx	Dx
Loc. Steccaia	180	140	III	III	Mediocre	Mediocre

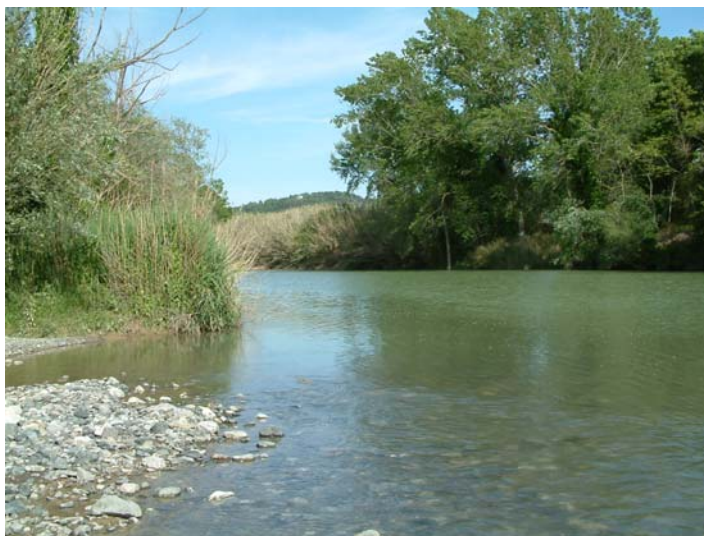
Scheda 5 – S. Martino

Stazione	Punteggio tot.		Livello funzionalità		Giudizio	
	sx	dx	sx	dx	sx	dx
Loc. S.Martino	180	185	III	II - III	Mediocre	Buono - Mediocre

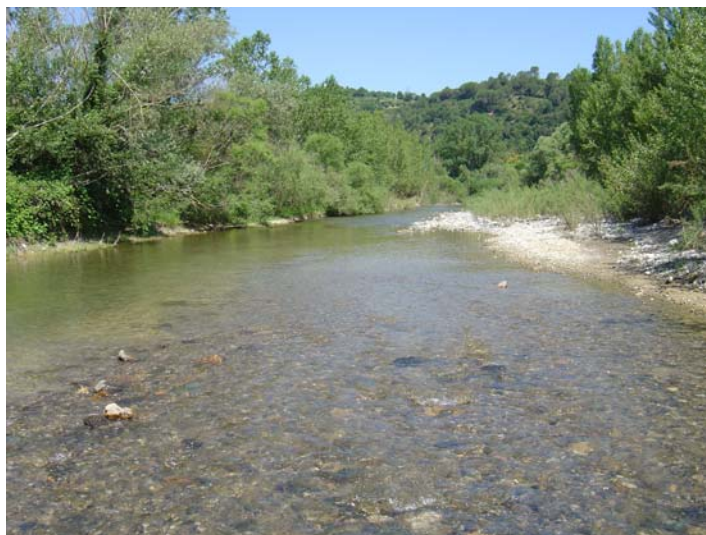
Scheda 7 – Loc. Case S. Iacopo

Stazione	Punteggio tot.		Livello funzionalità		Giudizio	
	sx	dx	sx	dx	Sx	dx
Loc. Case S. Iacopo	141	135	III	III	Mediocre	Mediocre

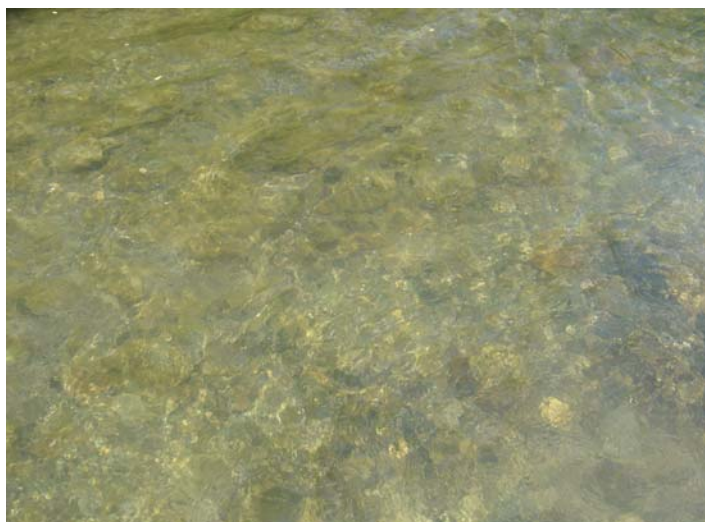
Scheda 8 – Loc. Mandracce

Stazione	Punteggio tot.		Livello funzionalità		Giudizio	
	sx	dx	sx	dx	sx	dx
Loc. Mandracce	135	170	III	III	Mediocre	Mediocre

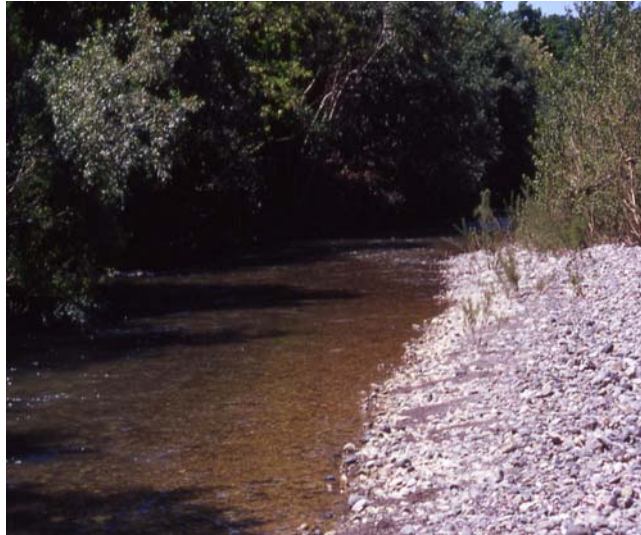
Scheda 9 – Podere Tonelli

Stazione	Punteggio tot.		Livello funzionalità		Giudizio	
	sx	dx	sx	dx	sx	dx
Loc. Podere Tonelli	185	185	II- III	II - III	Buono - Mediocre	Buono - Mediocre

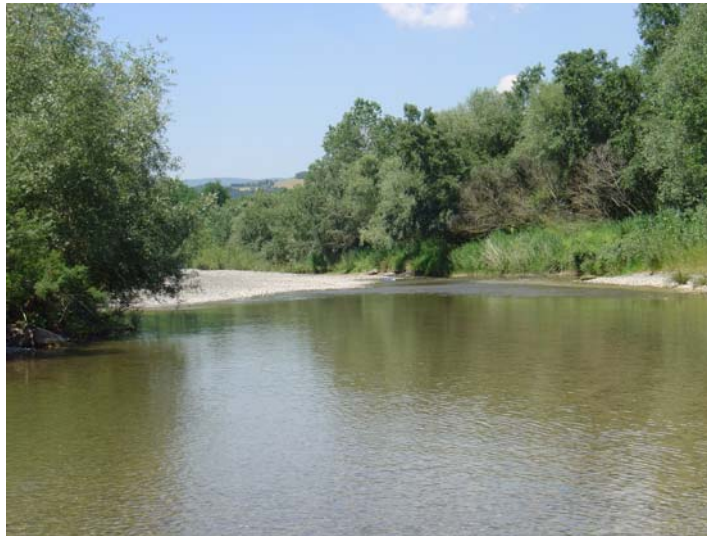
Scheda 10 – Loc. Case S. Iacopo

Stazione	Punteggio tot.		Livello funzionalità		Giudizio	
	sx	dx	sx	dx	Sx	dx
Loc. Podere S. Romano	113	137	II- IV	III	Mediocre-Scadente	Mediocre

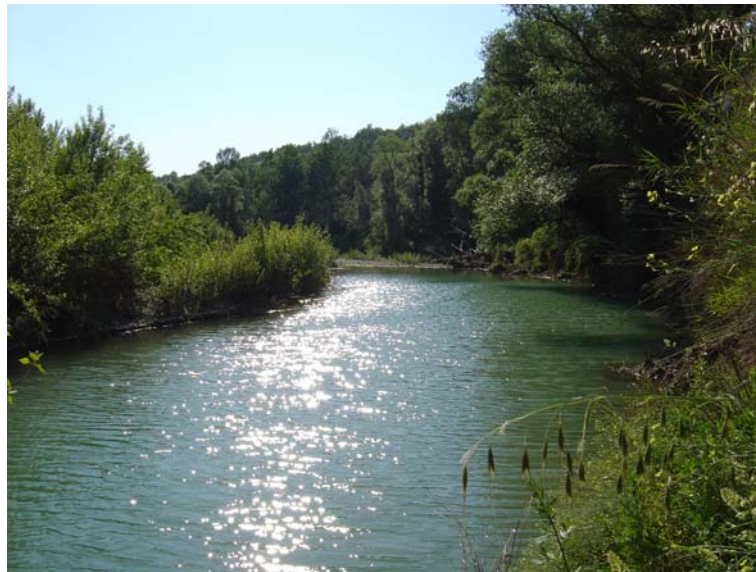
Scheda 11 – Casino di Terra

Stazione	Punteggio tot.		Livello funzionalità		Giudizio	
	sx	dx	sx	dx	Sx	dx
Loc. Casino di Terra	175	180	III	III	Mediocre	Mediocre

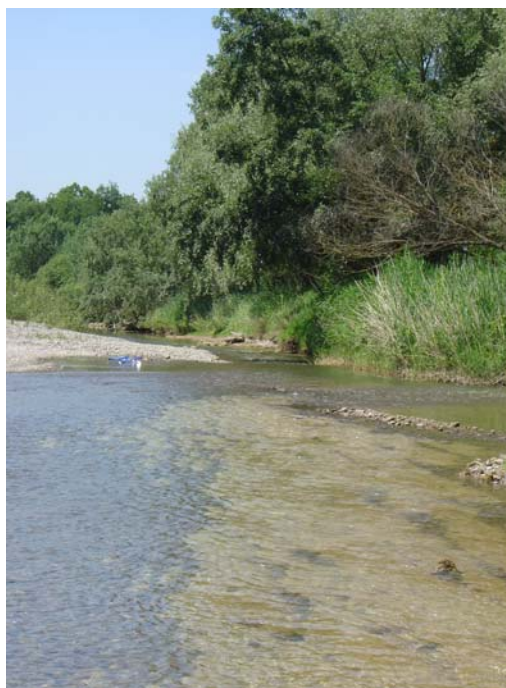
Scheda 12 – Piano dei Gatteroni

Stazione	Punteggio tot.		Livello funzionalità		Giudizio	
	sx	dx	sx	dx	Sx	dx
Loc. Piano dei Gatteroni	140	170	III	III	Mediocre	Mediocre

- Territorio circostante: risulta banalizzato per la presenza di ampie aree ad agricoltura intensiva.
- Fascia di vegetazione perifluviale: si distribuisce, in particolare lungo la sponda sinistra, su una superficie da uno a cinque metri.
- Eccessivo prelievo idrico: cause antropiche (agricoltura e industria).
- Alveo con strutture di ritenzione facilmente movibili con le piene (ciottoli, ghiaia e sabbia).

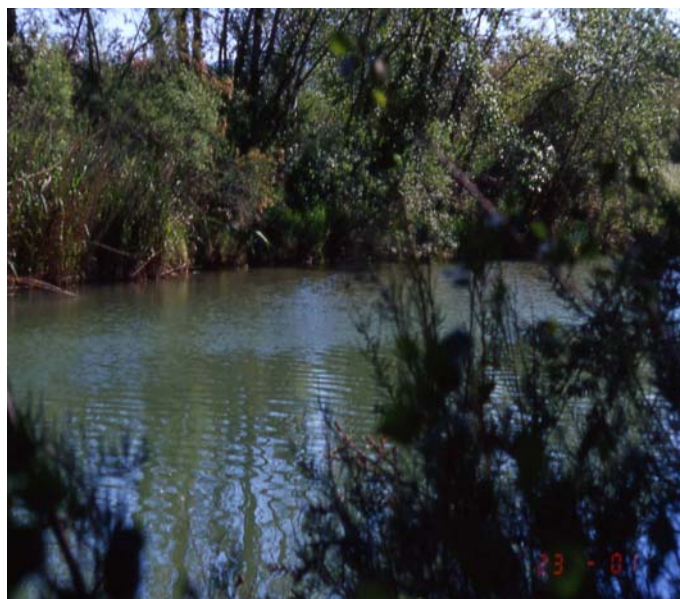
Scheda 13 – Loc. S. Angelo

Stazione	Punteggio tot.		Livello funzionalità		Giudizio	
	sx	dx	sx	dx	sx	dx
Loc. S.Angelo	165	200	III	II - III	Mediocre	Buono - Mediocre

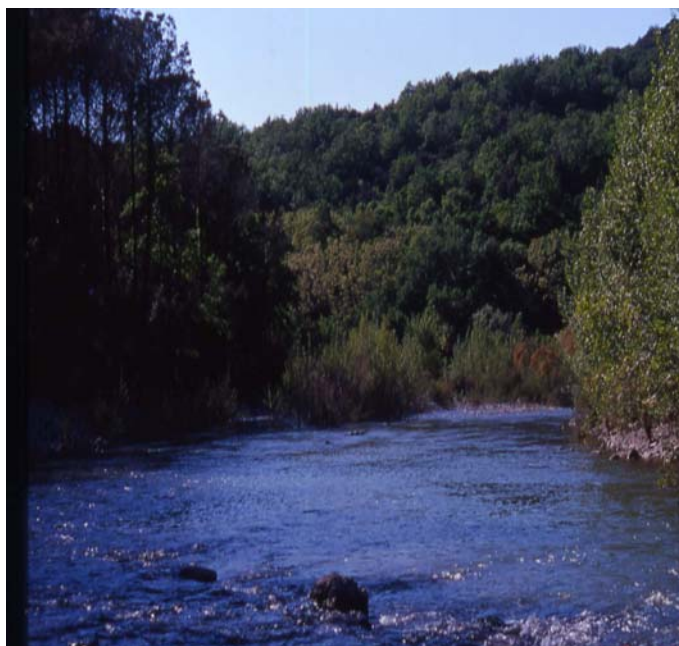
Scheda 14 – Ponte prima di Ponteginori

Stazione	Punteggio tot.		Livello funzionalità		Giudizio	
	sx	dx	sx	dx	sx	Dx
Loc. Prima di Ponteginori	190	200	II - III	II- III	Buono-Mediocre	Buono-Mediocre

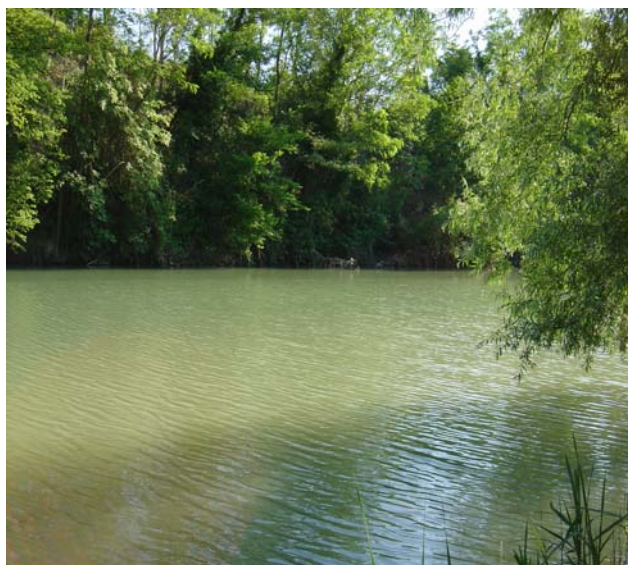
Scheda 15 – Centro abitato Ponteginori

Stazione	Punteggio tot.		Livello funzionalità		Giudizio	
	sx	dx	sx	dx	sx	Dx
Loc. Abitato Ponteginori	101	97	III- IV	IV	Mediocre-Scadente	Mediocre-Scadente

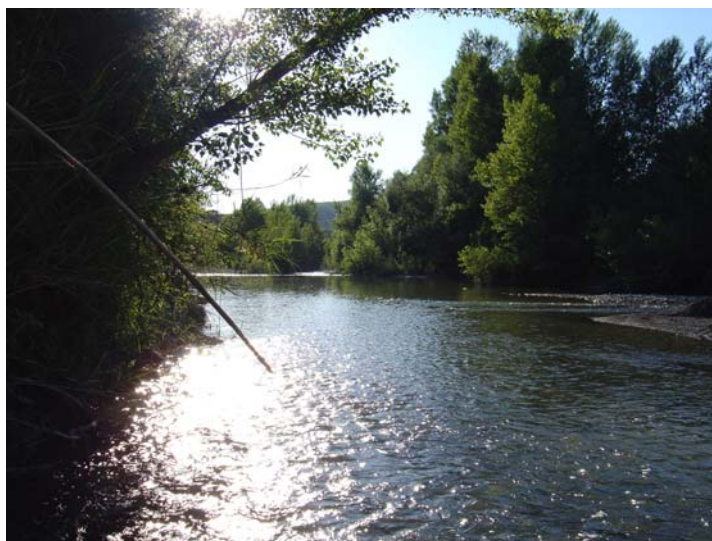
Scheda 16 – Piano della Cortolla

Stazione	Punteggio tot.		Livello funzionalità		Giudizio	
	sx	dx	sx	dx	sx	dx
Loc. Piano della Cortolla	145	130	III	III	Mediocre	Mediocre

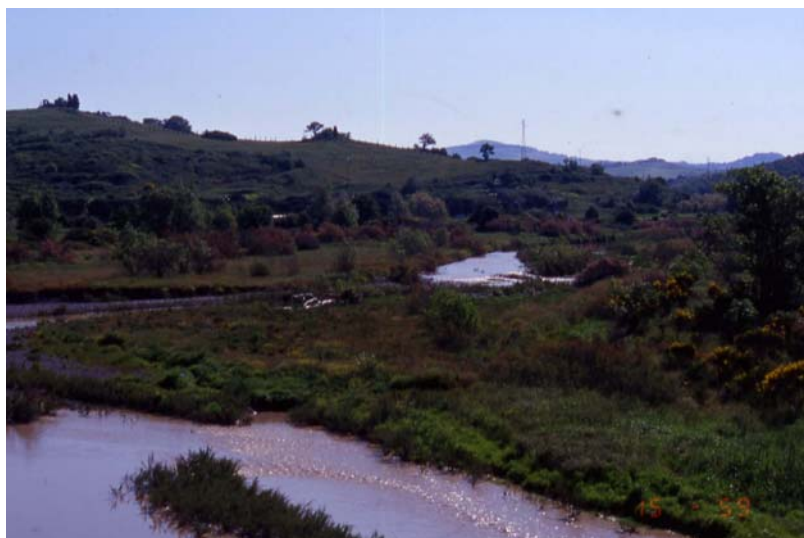
Scheda 17 – Podere Casanova

Stazione	Punteggio tot.		Livello funzionalità		Giudizio	
	sx	dx	sx	dx	sx	Dx
Loc. Podere Casanova	130	140	III	III	Mediocre	Mediocre

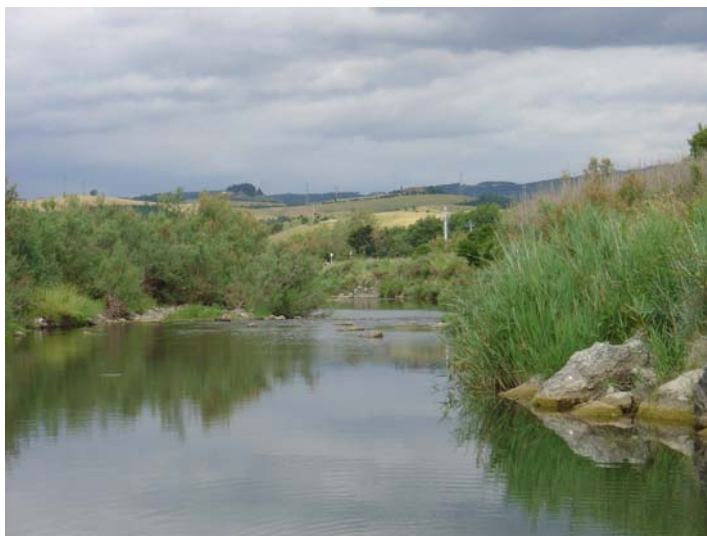
Scheda 18 – Immissione S. Marta

Stazione	Punteggio tot.		Livello funzionalità		Giudizio	
	sx	dx	sx	dx	sx	Dx
Loc. Piano dei Gatteroni	140	141	III	III	Mediocre	Mediocre

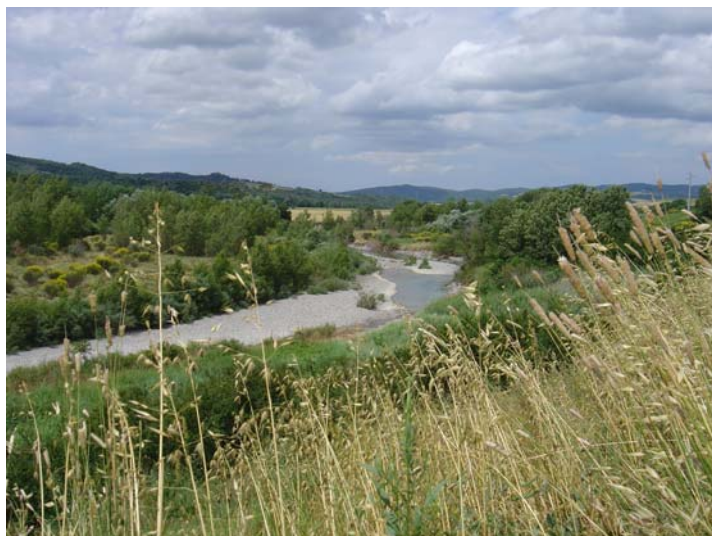
Scheda 19 – Loc. San Lorenzo

Stazione	Punteggio tot.		Livello funzionalità		Giudizio	
	sx	dx	sx	dx	sx	Dx
Loc. S.Lorenzo	115	130	III- IV	III	Mediocre-Scadente	Mediocre

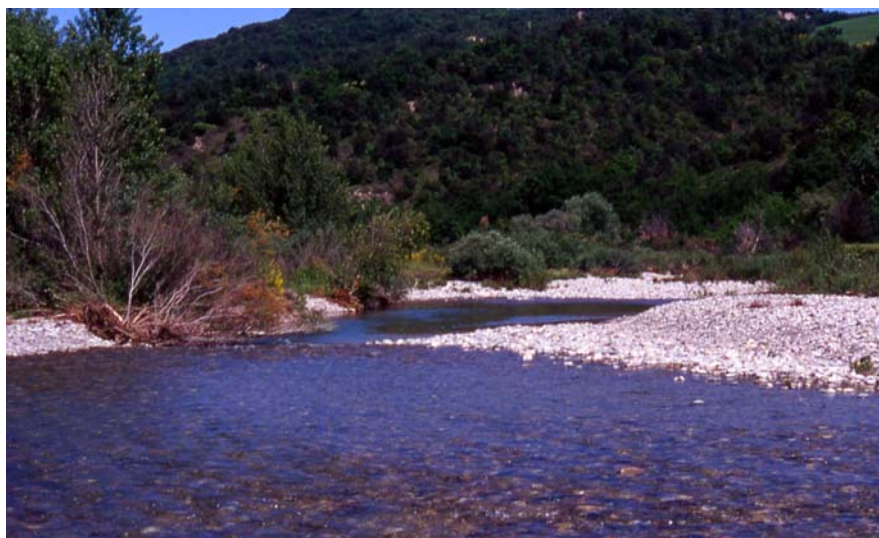
Scheda 20 – Ponte di Ferro

Stazione	Punteggio tot.		Livello funzionalità		Giudizio	
	sx	dx	sx	dx	sx	Dx
Loc. Ponte di Ferro	180	165	III	III	Mediocre	Mediocre

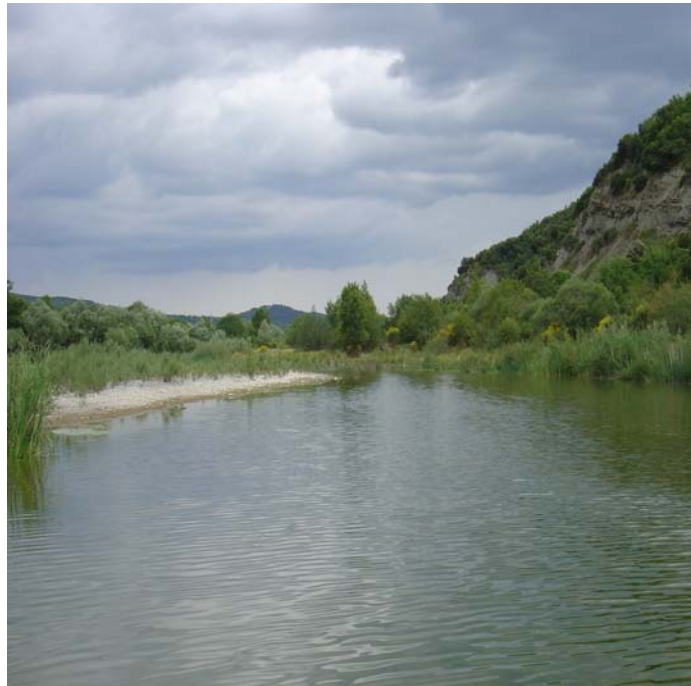
Scheda 21 – Loc. Sassicaie

Stazione	Punteggio tot.		Livello funzionalità		Giudizio	
	sx	dx	sx	dx	sx	Dx
Loc. Sassicaie	135	120	III	III-IV	Mediocre	Mediocre-Scadente

Il tratto interessa la zona in prossimità di un impianto di frantumazione ghiaie. Sulla riva destra il fiume è fiancheggiato dal bosco mentre a sinistra è presente l'impianto circondato da un'ampia zona ruderale molto degradata. Le formazioni vegetazionali perifluviali sono costituite da tamerici, pioppo nero, salice, cannuccia di palude e presentano interruzioni continue sia sulla riva destra che a sinistra. L'alveo ha una morfologia poco diversificata con ciottoli, ghiaia e sabbia. Buche e raschi, sono presenti a tratti, con deposito di materiale ghiaioso lungo le curve. *Macrophite* acquatiche e *periphyton* sono abbondanti, i segni di erosione sono particolarmente evidenti lungo la riva destra. Il *macrobenthos* presenta delle alterazioni a livello della struttura della comunità poichè si presenta poco diversificato e rappresentato da un'alta percentuale di individui giovani.

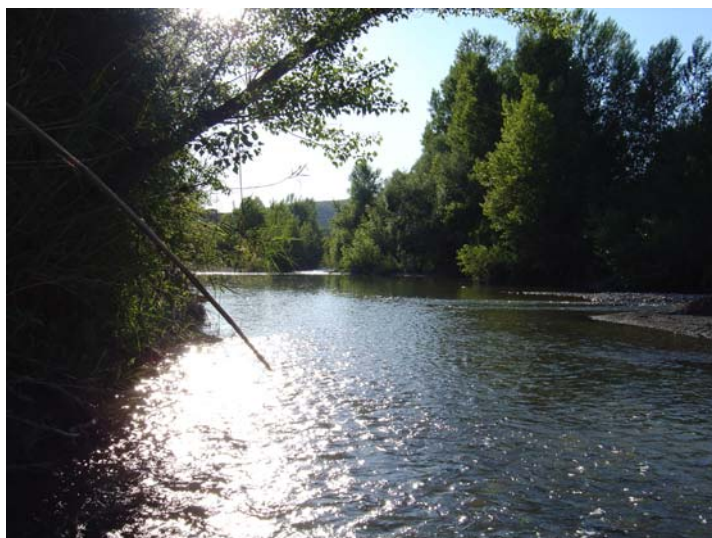
Scheda 22 – Valle Torrente Sellate

Stazione	Punteggio tot.		Livello funzionalità		Giudizio	
	sx	dx	sx	dx	sx	Dx
Valle torrente Sellate	180	180	III	III	Mediocre	Mediocre

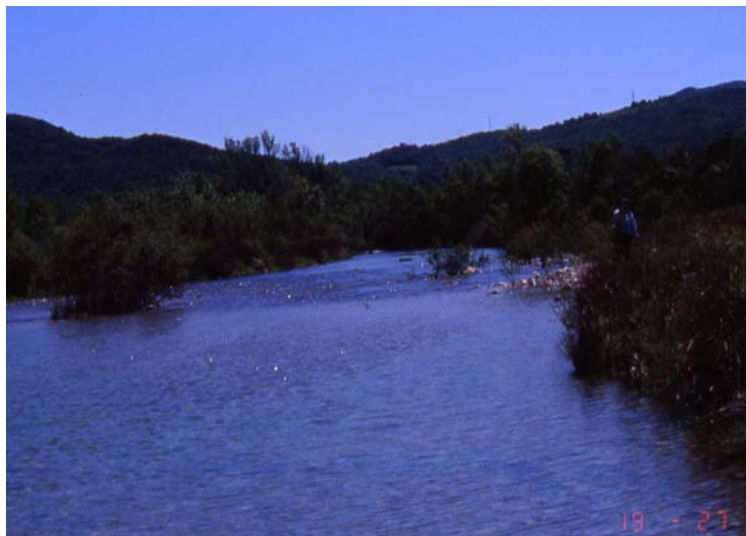
Scheda 23 – Mulino di Berignone

Stazione	Punteggio tot.		Livello funzionalità		Giudizio	
	sx	dx	sx	dx	sx	Dx
Mulino di Berignone	170	190	III	II-III	Mediocre	Buono-Mediocre

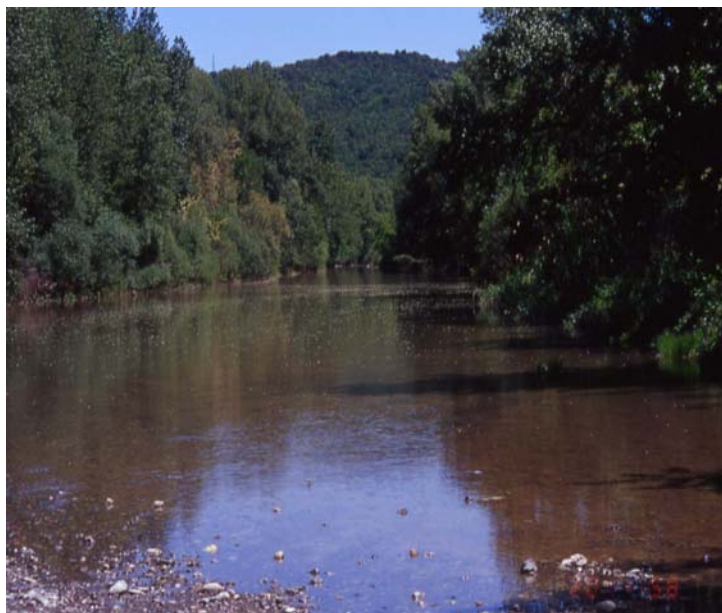
Scheda 24 – Podere Purretta

Stazione	Punteggio tot.		Livello funzionalità		Giudizio	
	sx	dx	sx	dx	sx	Dx
Podere Purretta	205	195	II	II-III	Buono	Buono-Mediocre

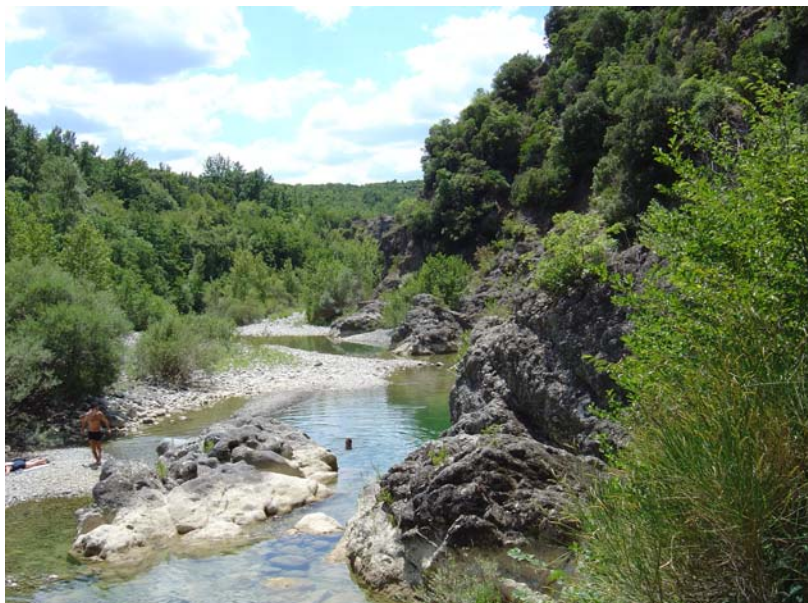
Scheda 25 – Masso delle Fanciulle

Stazione	Punteggio tot.		Livello funzionalità		Giudizio	
	sx	dx	sx	dx	sx	Dx
Masso delle Fanciulle	225	235	II	II	Buono	Buono

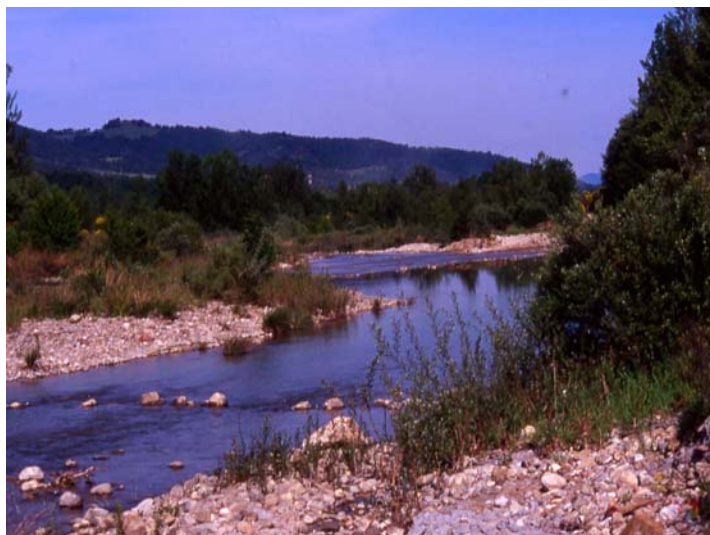
Scheda 27 – Pressi confl. Vetrialla (Loc. Casotto)

Stazione	Punteggio tot.		Livello funzionalità		Giudizio	
	sx	dx	sx	dx	sx	dx
Confl. Vetrialla	118	133	III	III	Mediocre	Mediocre

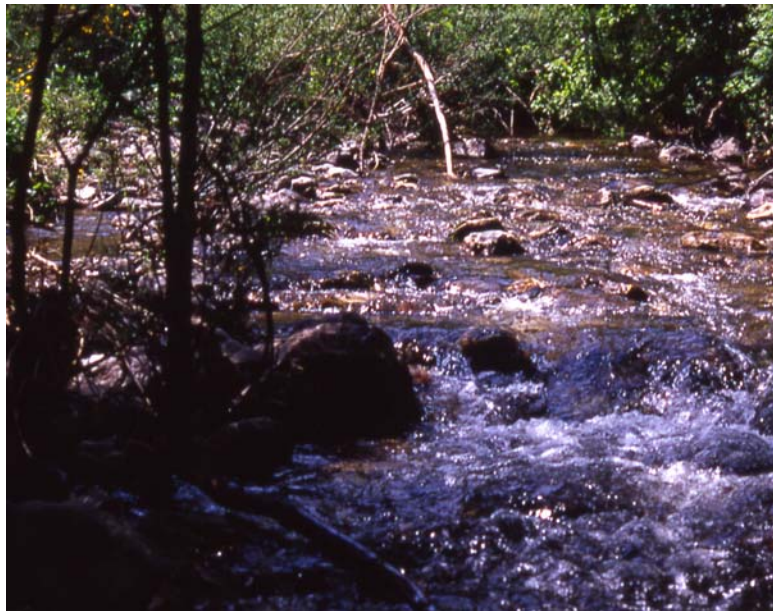
Scheda 29 – Ponte Cecina

Stazione	Punteggio tot.		Livello funzionalità		Giudizio	
	sx	dx	sx	dx	sx	dx
Ponte Cecina	280	266	I	I	Elevato	Elevato

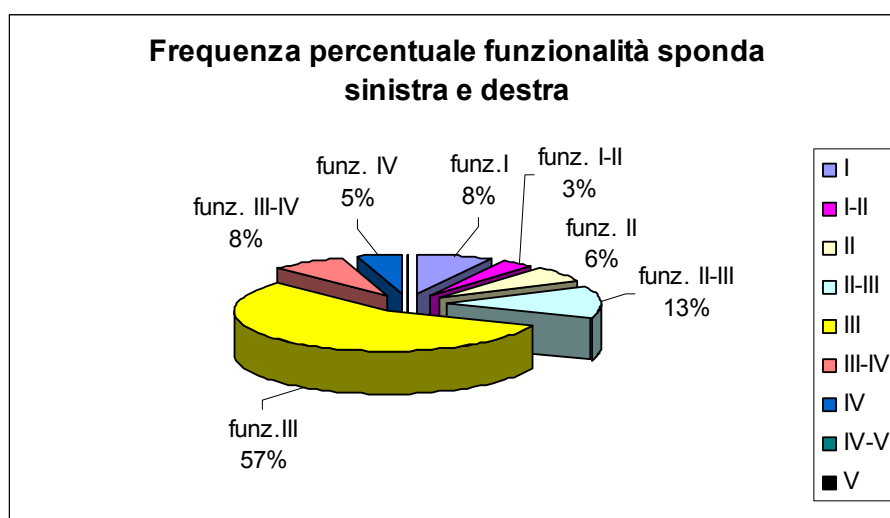
Il grafico rappresenta i livelli di funzionalità, espressi in percentuale, relativi ai tratti in riva sinistra e destra dalla foce fino alla sorgente.

Fig 17: Livelli di funzionalità espressi in percentuale riva destra e sinistra.

Il giudizio di funzionalità pari a "buono – mediocre" è uguale al 13% rispetto ai tratti esaminati (Funz. II – III) a causa di un maggiore grado di antropizzazione del territorio e una minore naturalità del fiume. Si scende ad un valore "mediocre" nel 57% dei casi (Funz. III) dovuto alle ampie superfici destinate a seminativi responsabili di un eccesso di nutrienti che arrivano direttamente al fiume, maggiori aree urbanizzate, presenza di attività industriali. Altre cause che influenzano la capacità naturale di autodepurazione del Cecina sono: frequente variazione delle portate a causa della eccessiva captazione idrica, minore copertura vegetazionale delle rive, maggiore erosione, mobilità accentuata del fondo, irregolarità nella distribuzione di raschi e pozze, *periphyton* discreto, comunità macrobentonica rappresentata da *taxa* piuttosto tolleranti all'inquinamento. La situazione corrispondente al giudizio mediocre – scadente rappresenta l'8% rispetto al totale (Funz. III-IV) e nel 5% risulta scadente (Funz. IV).

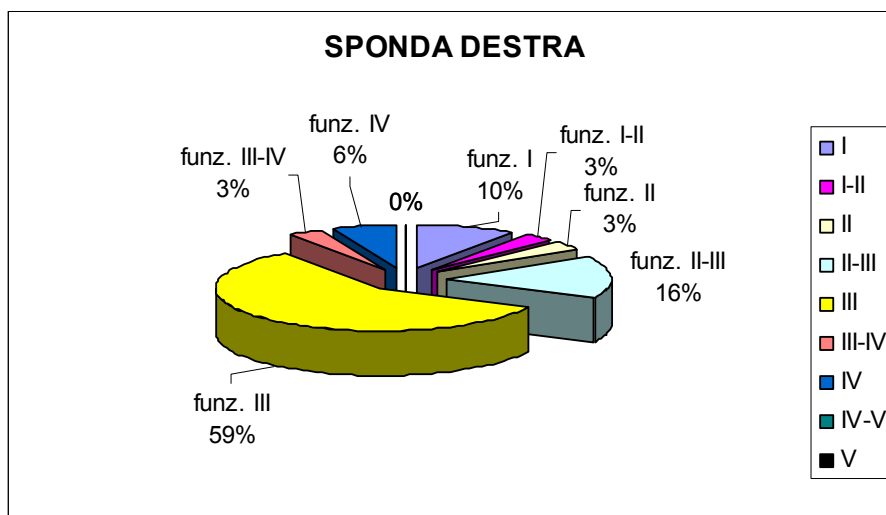
Di seguito è rappresentato il grafico con i livelli di funzionalità espressi in percentuale relativi ai tratti in riva destra, a partire dalla foce fino alla sorgente.

Fig 18 : livelli di funzionalità espressi in percentuale in riva destra.

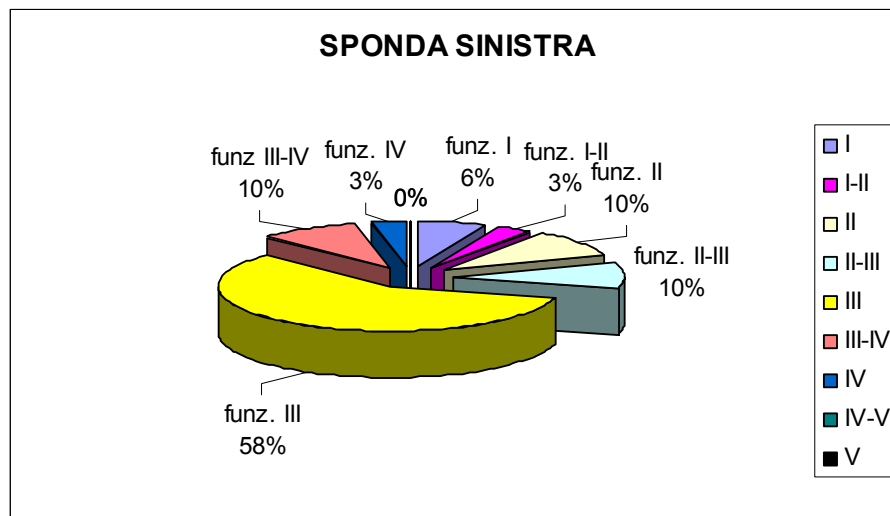
Il grafico riportato sotto, descrive i livelli di funzionalità espressi in percentuale relativi ai tratti in riva sinistra, a partire dalla foce fino alla sorgente.

Fig 19: livelli di funzionalità espressi in percentuale riva sinistra.

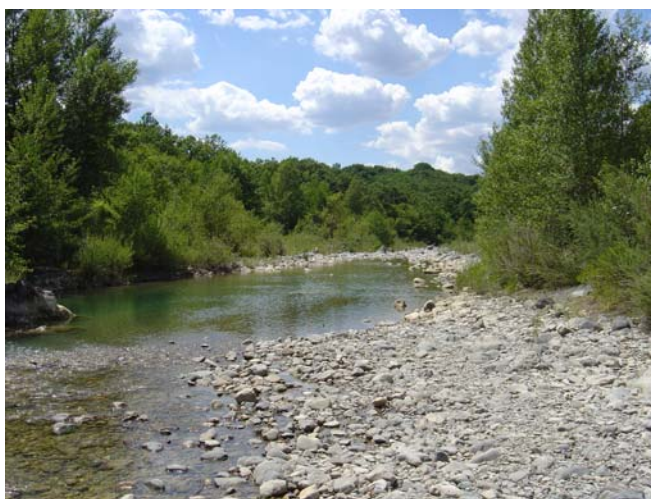
Osservazioni:

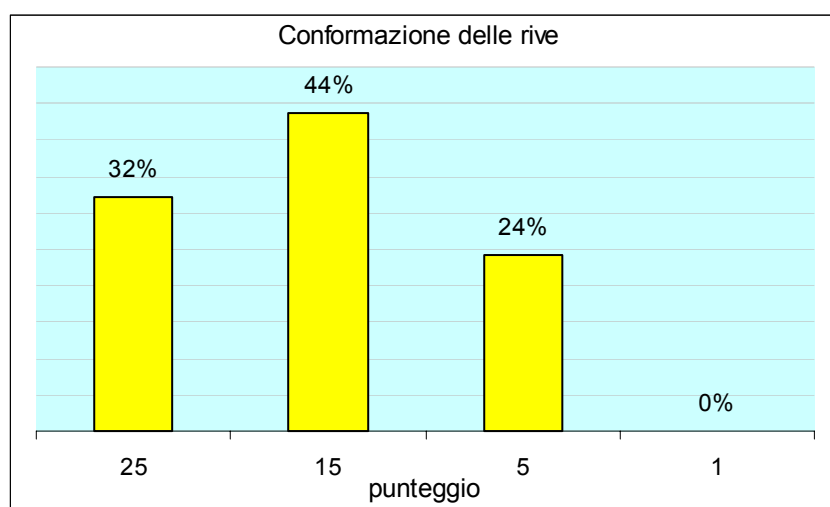
Grafico struttura morfologica delle rive.

Fig 33: struttura delle rive.

Nel 32% delle situazioni riscontrate lungo il Cecina si è rilevato una condizione “ideale” con presenza di vegetazione arborea/arbustiva a consolidamento delle rive, nel 44% dei casi le sponde sono coperte da vegetazione arbustiva continua o alternata a tratti erbosi o da canneto mentre il 24% è rappresentato da una copertura erbosa.

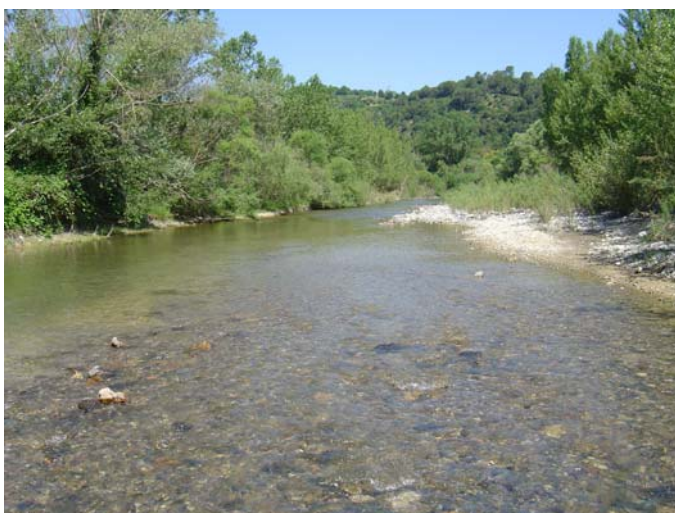
Fig 34: visibili le formazioni vegetazionali arboree e arbustive insediatesi sulla riva del fiume

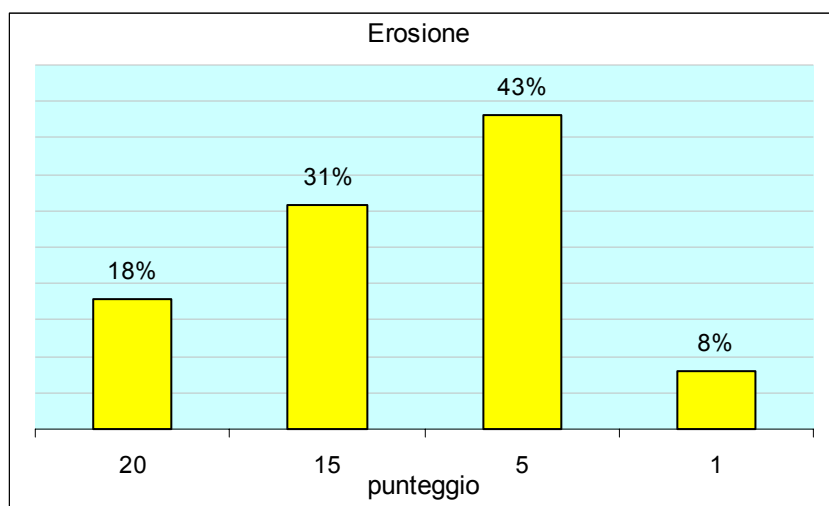
L'erosione delle sponde è un fenomeno naturale che contribuisce alla formazione di meandri, curve, all'allargamento del corridoio fluviale, alla diversificazione morfologica del fiume. Il corso d'acqua trasporta in maniera continua il materiale solido che viene spostato o rilasciato nelle curve, creando zone dove la corrente è più forte, punti di escavazione e tratti con abbondante substrato depositato.

Fig 36: erosione

Il potere erosivo del fiume è suddivisibile nel seguente modo: il 18% dei tratti rilevati presenta fenomeni erosivi poco evidenti, nel 31% delle situazioni verificate l'erosione è localizzata all'esterno delle curve e delle strettoie, nel 43% le rive sono sottoposte ad erosione frequente ma discontinua, nell'8% si verificano situazioni evidenti di trasporto di materiale inerte.

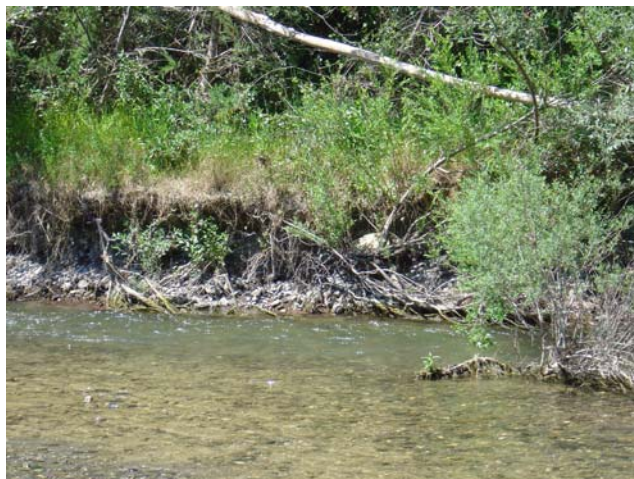
Fig 37: esempio evidente di erosione all'uscita del Botro S. Marta.

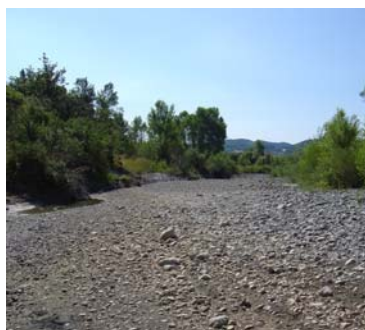
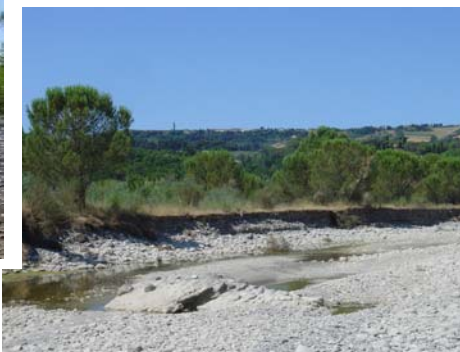
6) Conformazione delle rive			
a) Con vegetazione arborea e/o massi	25		25
b) Con erbe e arbusti	15		15
c) Con sottile strato erboso	5		5
d) Rive nude	1		1

8) Erosione			
a) Poco evidente e non rilevante	20		20
b) Solamente nelle curve e/o nelle strettoie	15		15
c) Frequente con scavo delle rive e delle radici	5		5
d) Molto evidente con rive scavate e franate o presenza di interventi artificiali	1		1

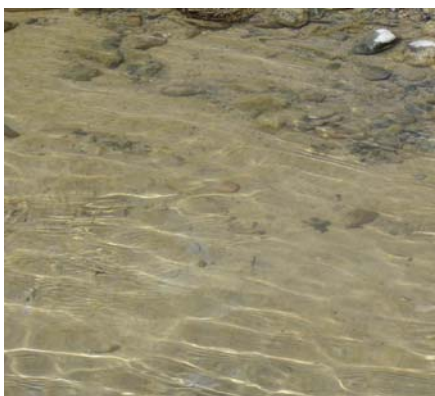
13) Detrito			
a) Frammenti vegetali riconoscibili e fibrosi		15	
b) Frammenti vegetali fibrosi e polposi		10	
c) Frammenti polposi		5	
d) Detrito anaerobico		1

14) Comunità macrobentonica			
a) Ben strutturata e diversificata, adeguata alla tipologia fluviale		20	
b) Sufficientemente diversificata ma con struttura alterata rispetto a quanto atteso		10	
c) Poco equilibrata e diversificata con prevalenza di taxa tolleranti all'inquinamento		5	
d) Assenza di una comunità strutturata di pochi taxa, tutti piuttosto tolleranti all'inquinamento		1

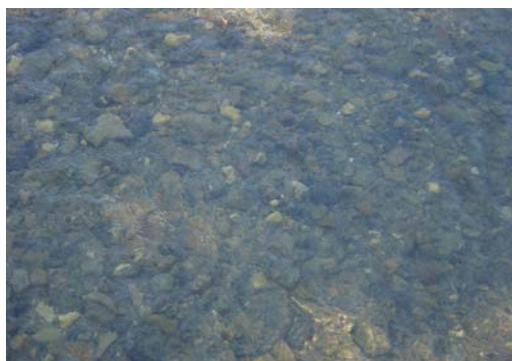
La fascia di vegetazione perifluviale è costituita da formazioni arboree riparie (canneto, pioppo nero, tamerici, salice bianco, salice ripaiolo) distribuite in modo continuo, con una copertura che varia dai 5 ai 30 metri.

Bacino: Cecina.....Corso d'acqua: Cecina.....

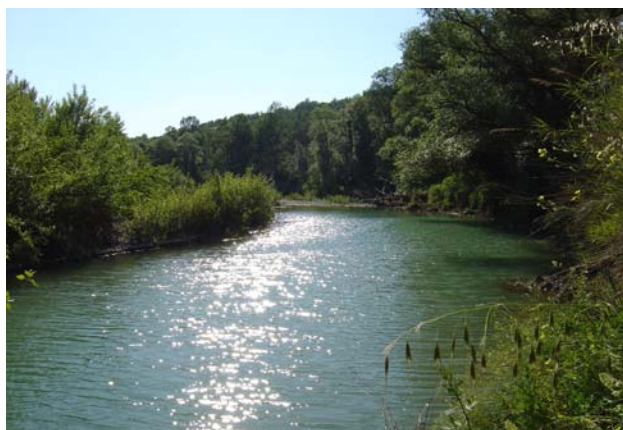
2) Vegetazione presente nella fascia perfluviale primaria			
a) Formazioni arboree riparie	30		30
b) Formazioni arbustive riparie (saliceti arbustivi) e/o canneto	25		25
c) Formazioni arboree non riparie	10		10
d) Vegetazione arbustiva non riparia o erbacea o assente	1		1

2bis) Vegetazione presente nella fascia perfluviale secondaria			
a) Formazioni arboree riparie	20		20
b) Formazioni arbustive riparie (saliceti arbustivi) e/o canneto	15		15
c) Formazioni arboree non riparie	5		5
d) Vegetazione arbustiva non riparia o erbacea o assente	1		1

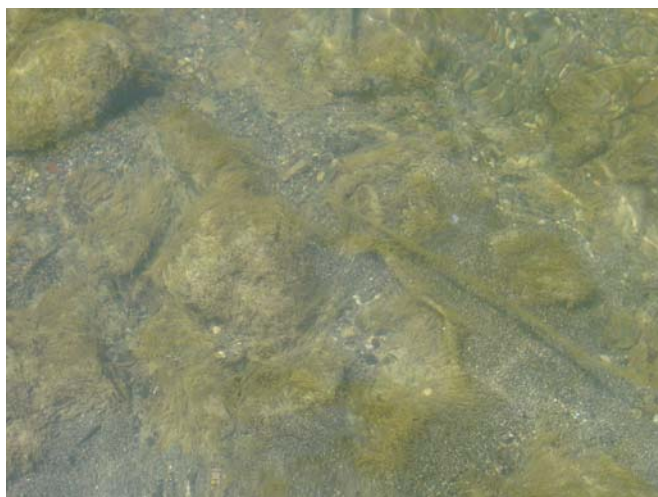
Fig 50: situazione abbastanza frequente sul fondo del fiume: eccessivo sviluppo della componente algale e del *periphyton*.

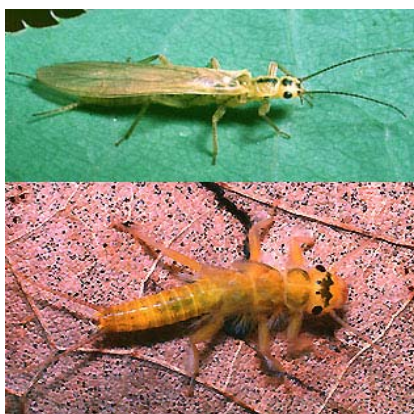
Fig 54: isoperla – indicatore di buona qualità dell' acqua. Presente nella parte alta del corso del Cecina.

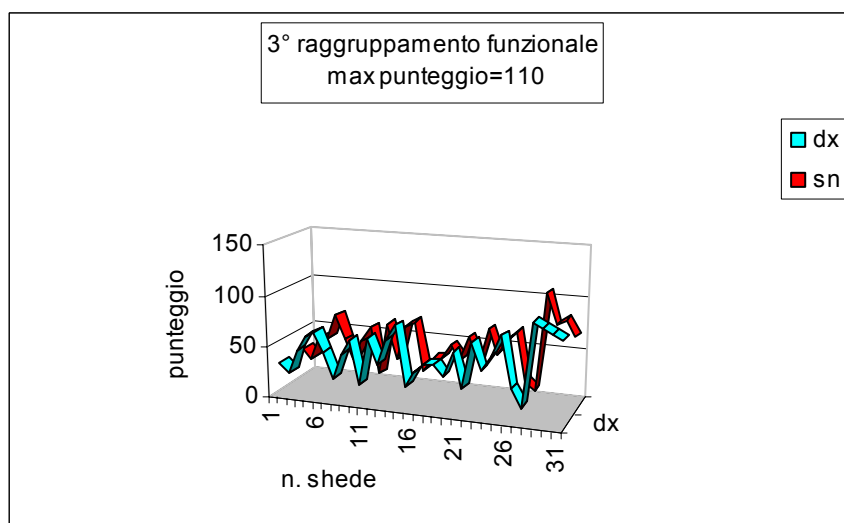
Fig 56: raggruppamento funzionale dalla settima all' undicesima domanda.

Le domande raggruppate nel grafico riguardano le strutture di ritenzione degli apporti trofici, l'erosione, la sezione trasversale, la struttura del fondo dell'alveo, la presenza di raschi, pozze e meandri. Il grafico rappresenta una situazione di instabilità con alternanza continua di zone ad alta naturalità e situazioni di alterazione dell' ambiente fluviale.
