**ARPAT**

## **Rapporto del test recupero bidoni Sentinel vs Venezia**

*Report di Romano T. Baino.  
ARPAT – Settore Mare – Livorno 06-06-2012*

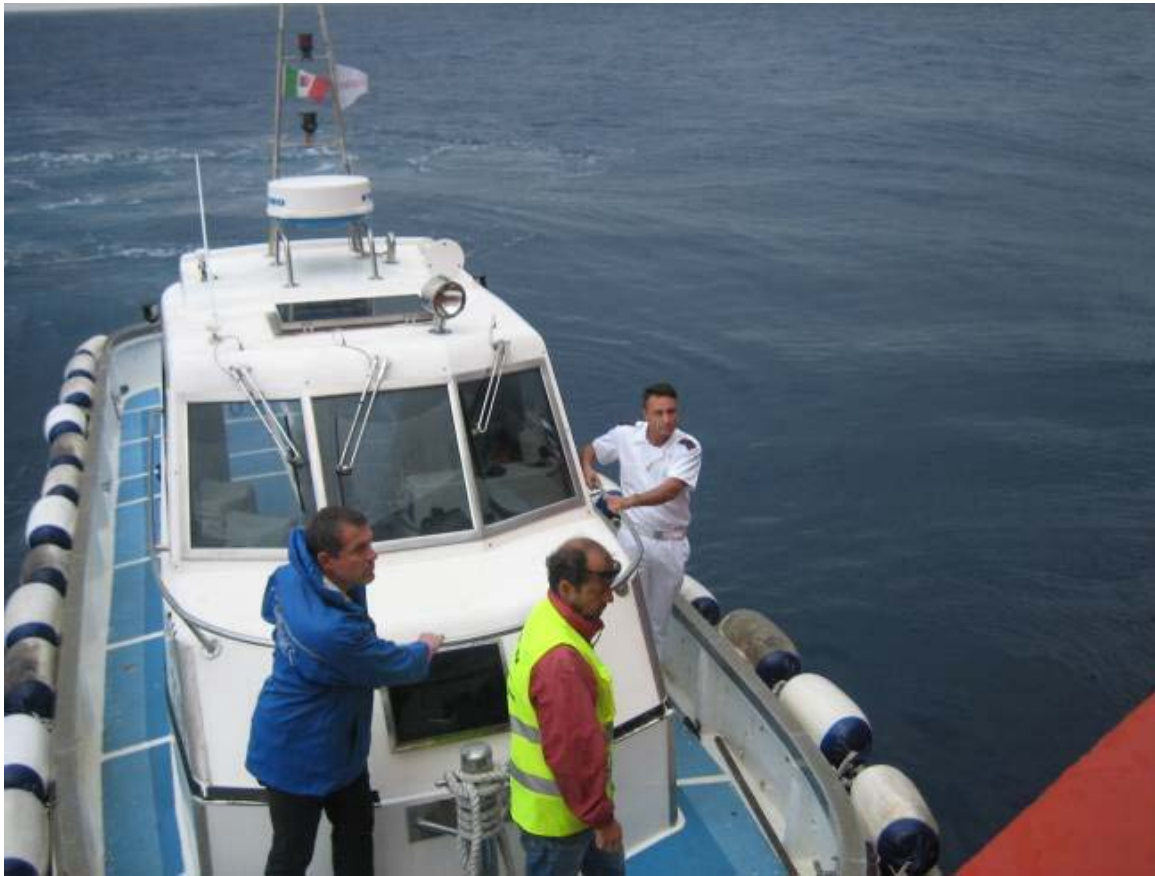
1

Partenza dal porto di Civitavecchia a bordo della pilotina ormeggiatori e arrivo a bordo del Sentinel [1] [2].

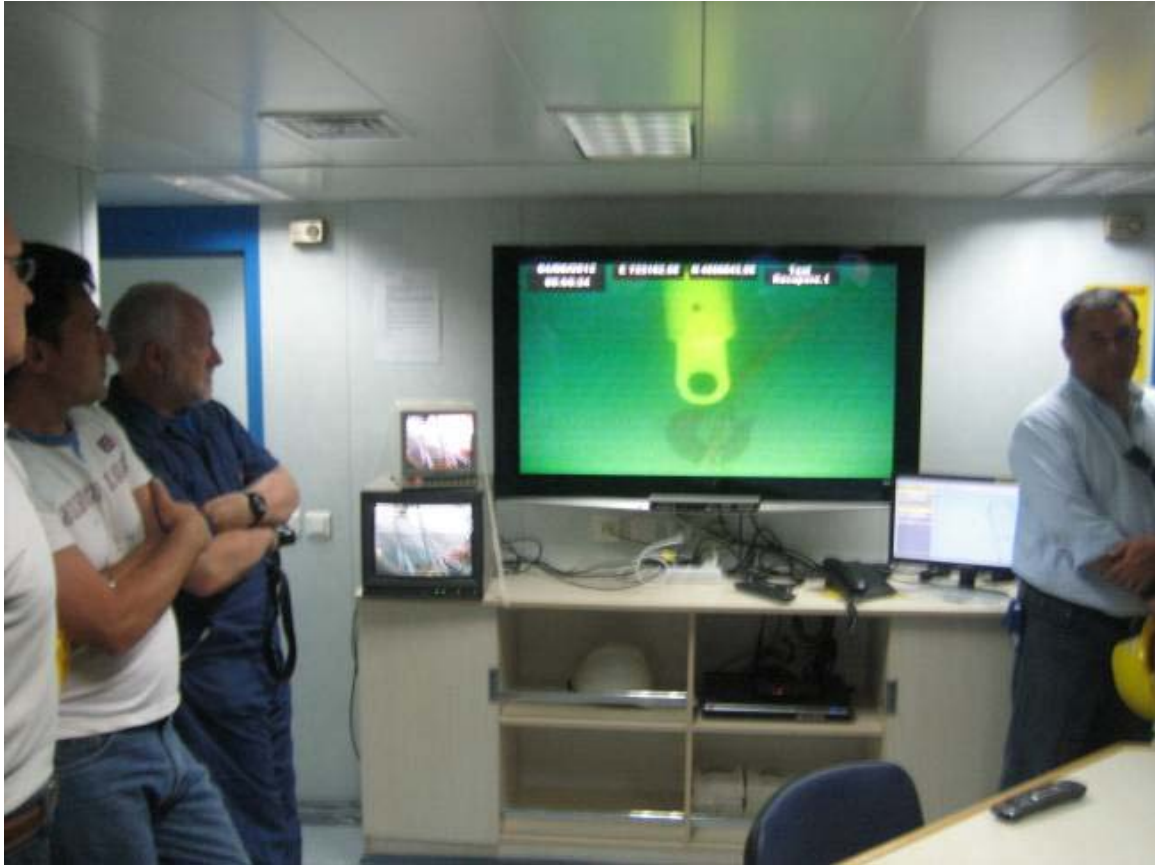
3

Briefing sicurezza e illustrazione del programma operativo di conduzione del test [3]: sul fondale di 60 m erano già stati posizionati un cassone, un fusto e il ROV.

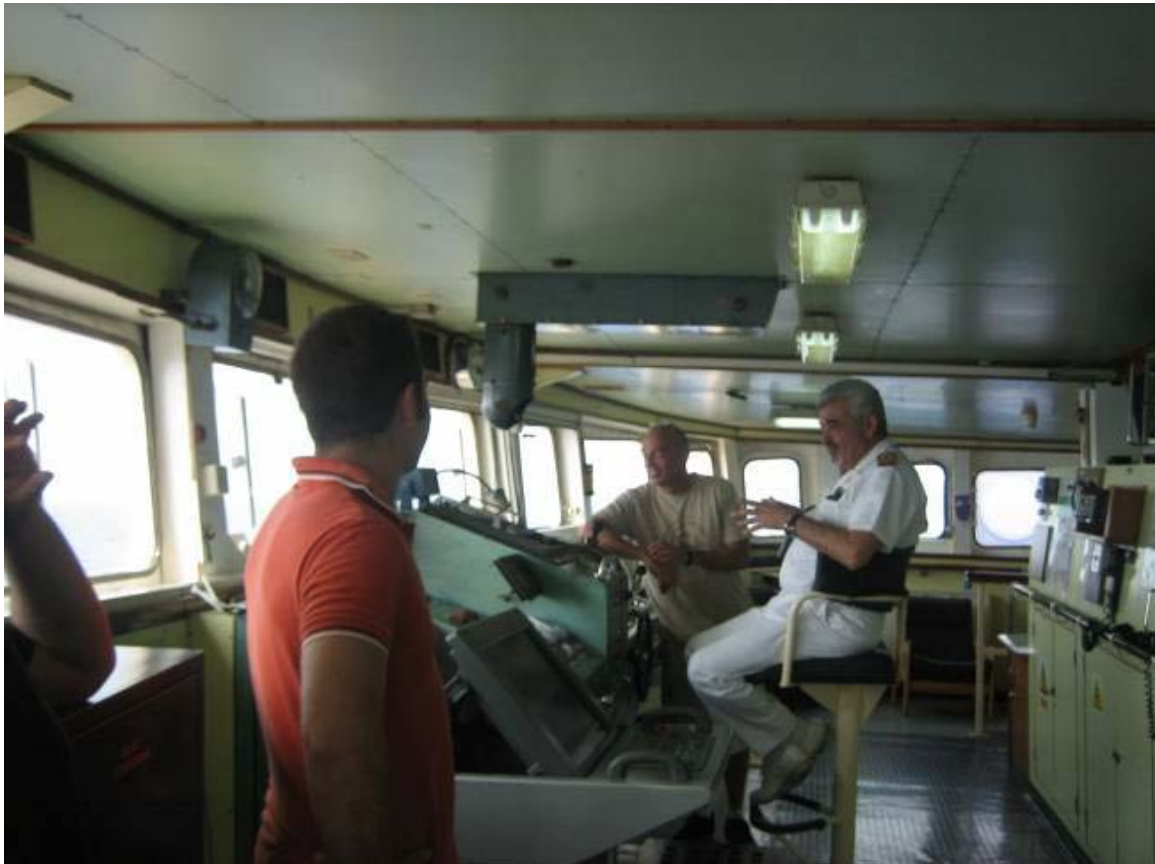
4

Visita della plancia di manovra [4], della plancia ausiliaria [5] e delle sale operative, in particolare quella di manovra del ROV [6].

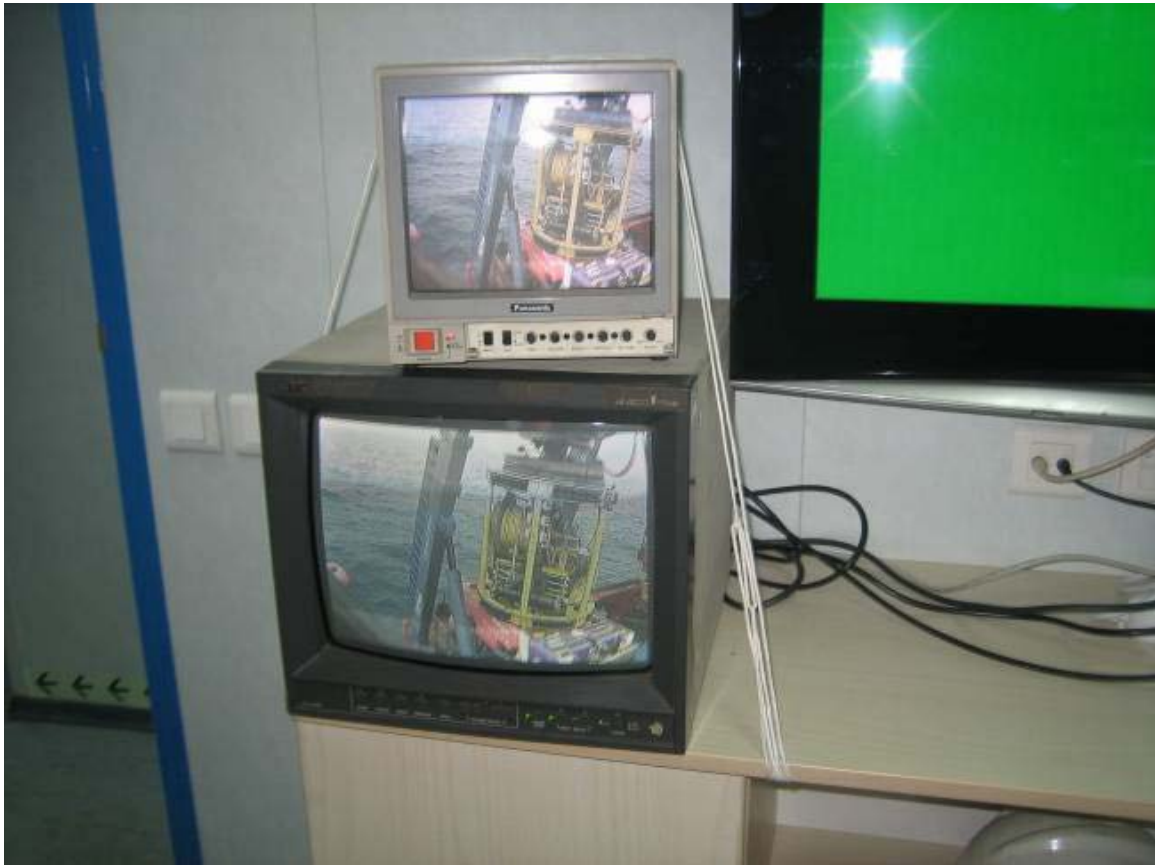
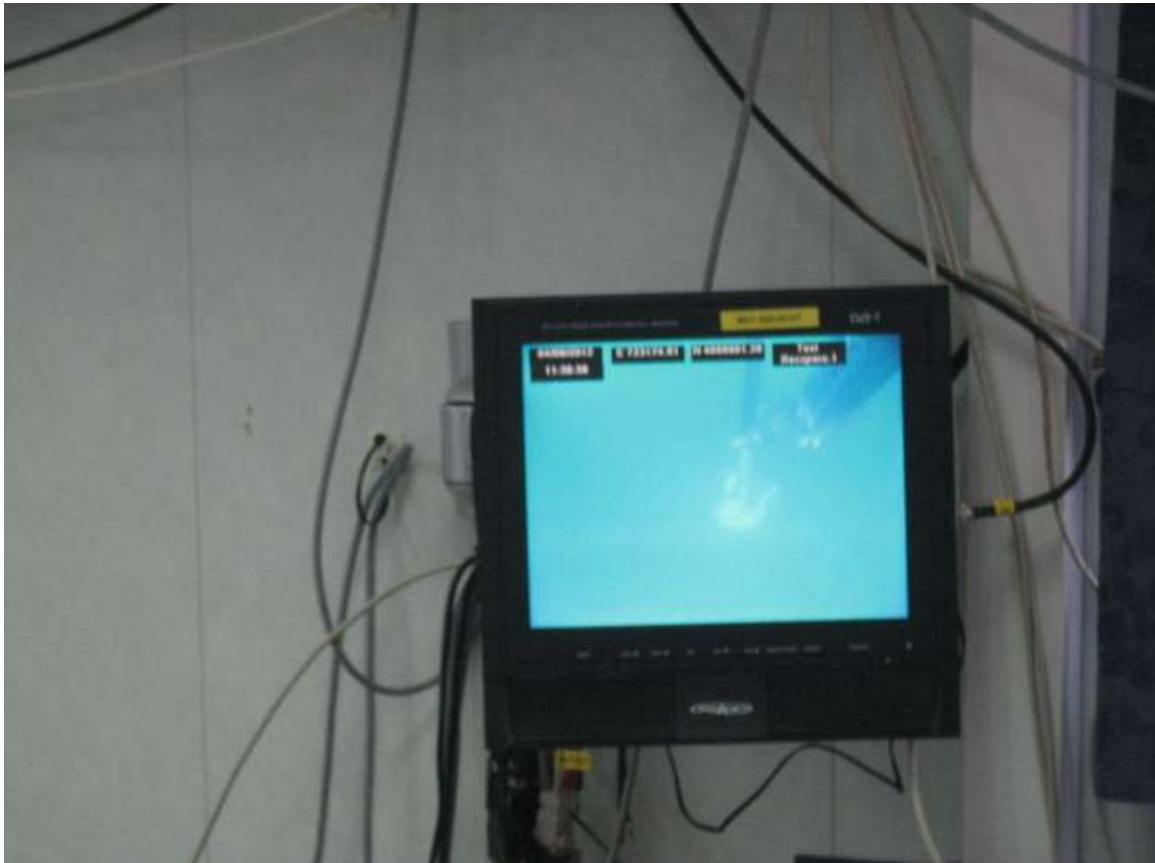
Si sono seguite in diretta le operazioni sul fondo del ROV e del terminale ausiliario di sollevamento, trasmesse dai vari sensori video, sonar e gps [7] [8].

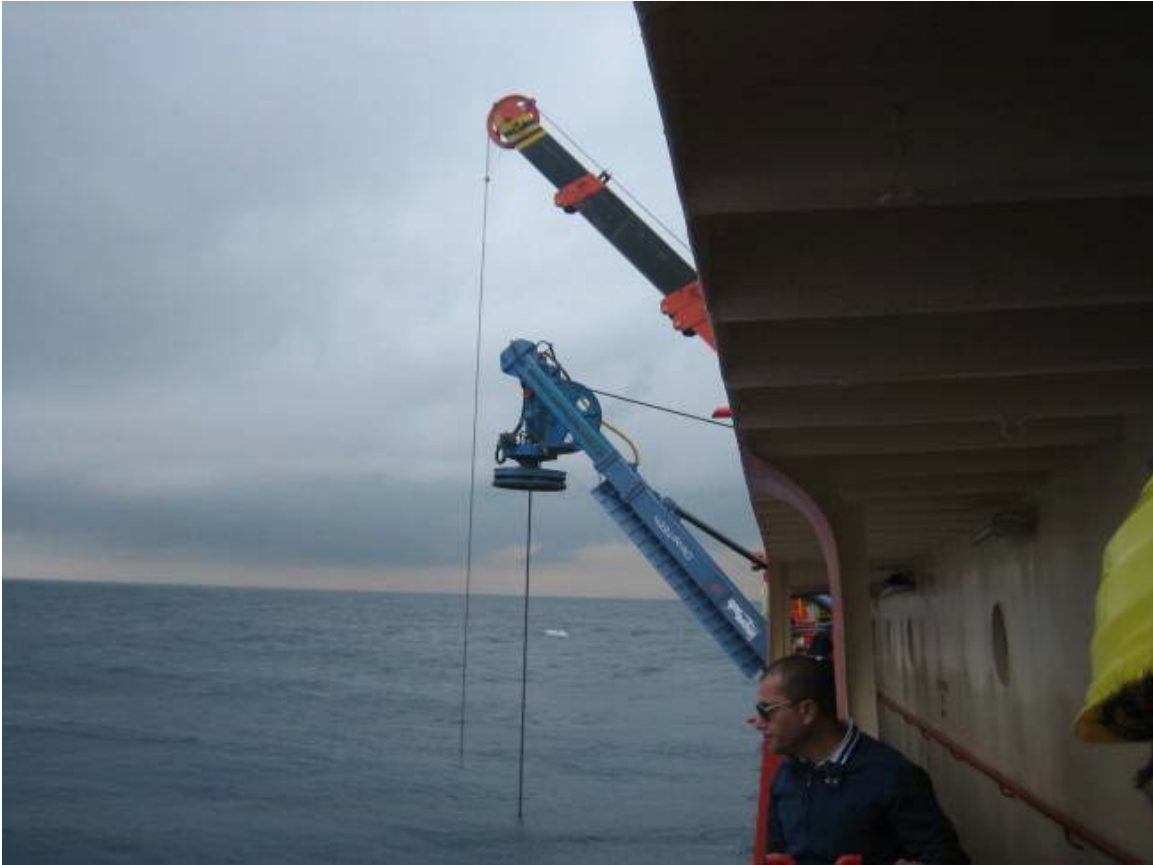
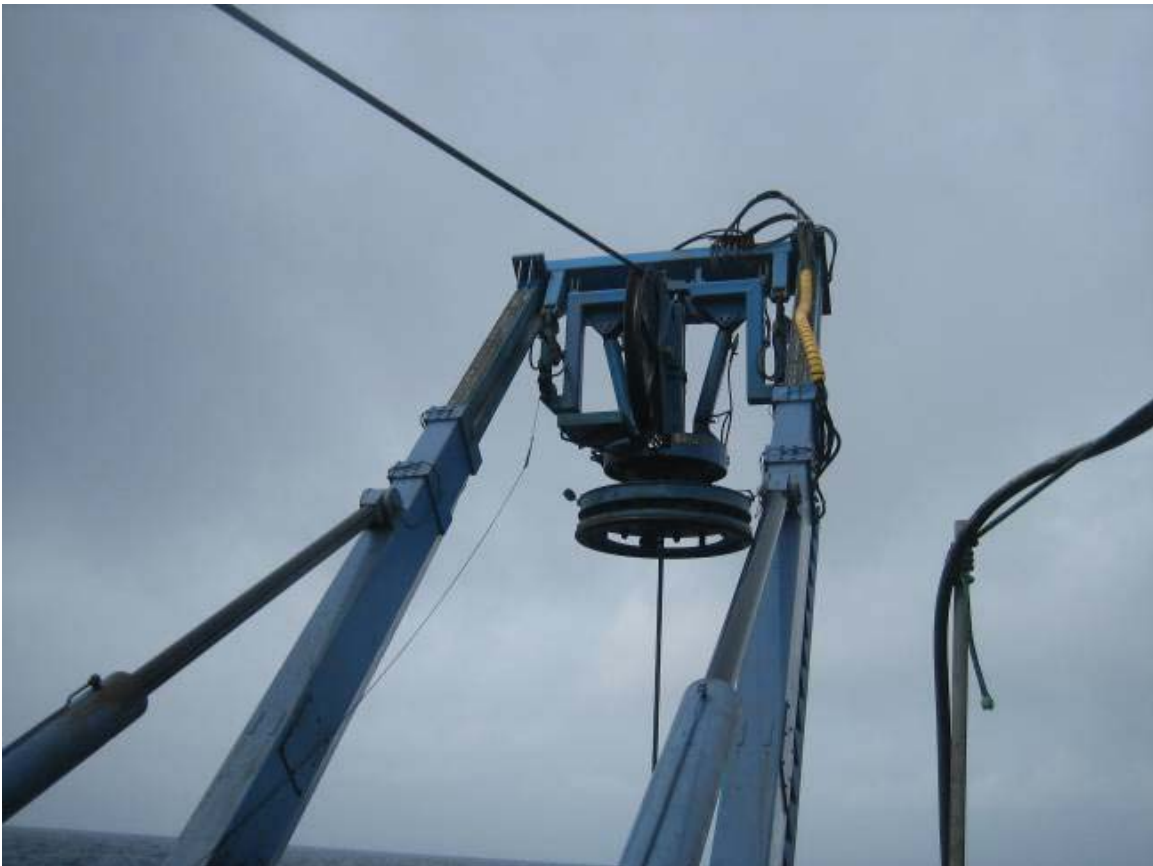
Successivamente il ROV ha recuperato il bidone e, tramite il verricello di sollevamento [17] [18] è stato salpato anch'esso [19] [20].

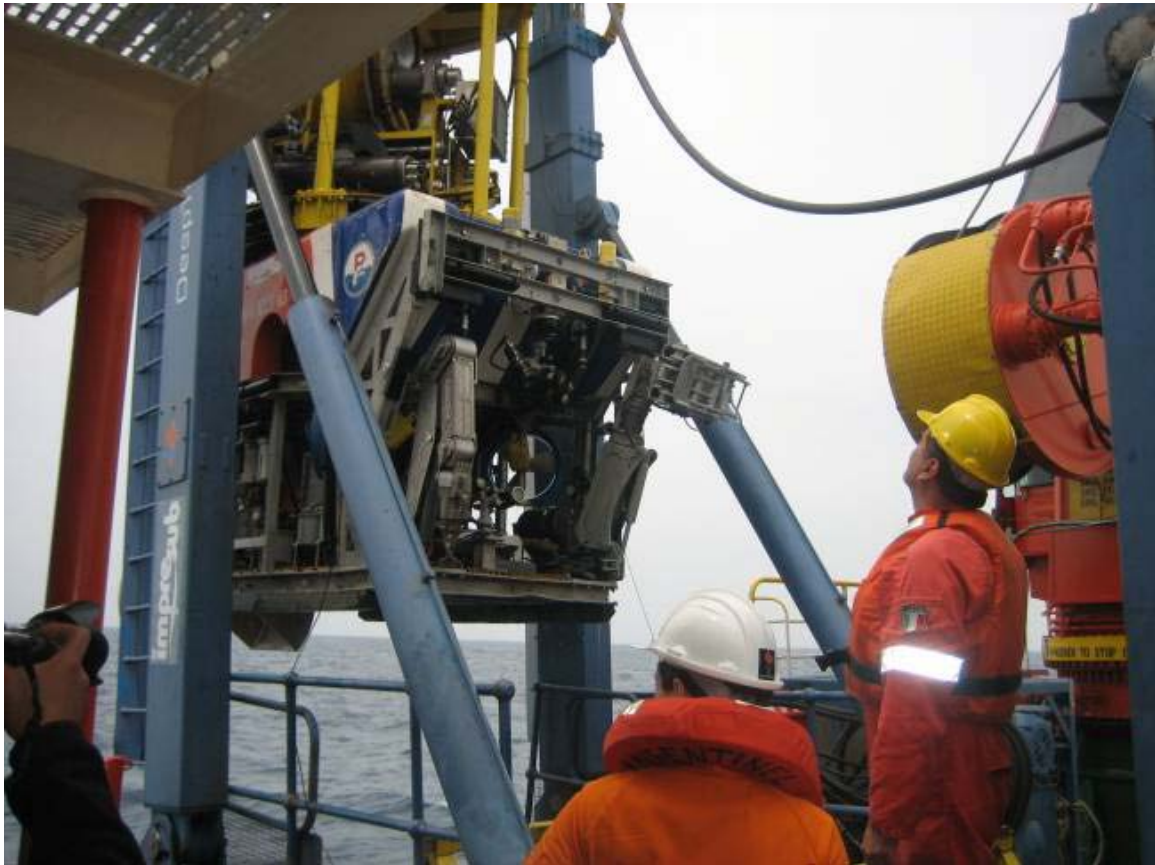
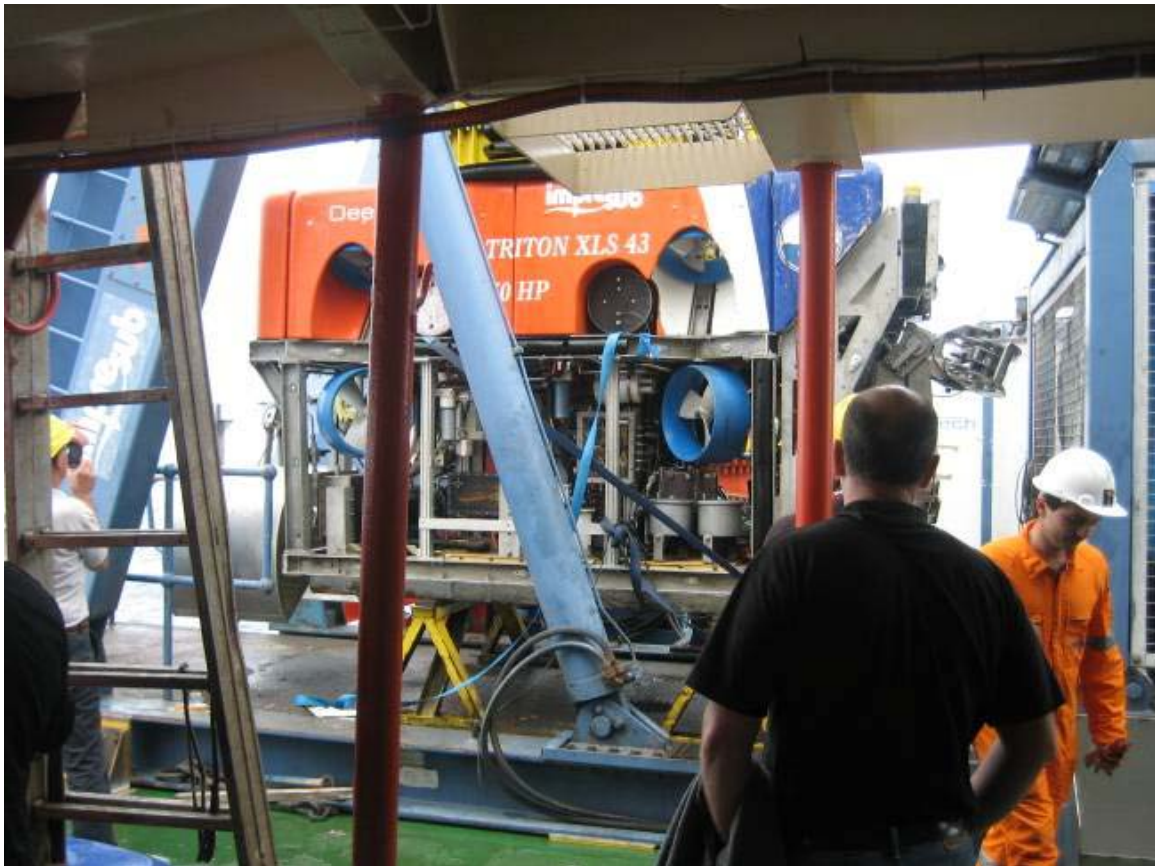
Con il ROV in coperta [21] [22] sono stati evidenziati i suoi componenti costitutivi ed in particolare la pinza per la manipolazione dei fusti [23], il braccio ausiliario multifunzione e la benna per il recupero dei sacchi [24].

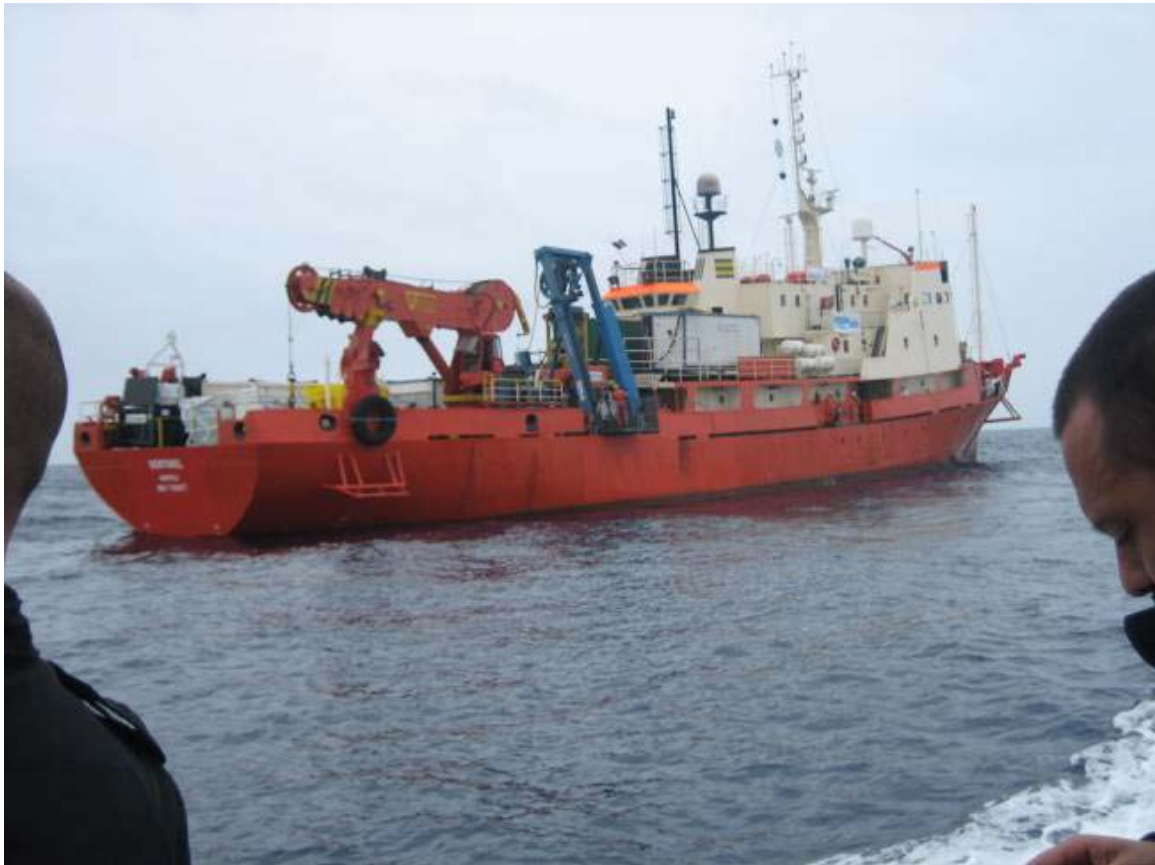
25

Salpata tutta la strumentazione, la Sentinel [25] ha fatto rotta verso la Gorgona [26] intercettando, per il trasbordo del personale, la pilotina ormeggiatori che è rientrata nel porto di Civitavecchia. dove, nella mattinata del giorno successivo, sarebbe arrivato l'eurocargo Venezia.
