Oggetto: Esito del controllo a seguito di segnalazione presenza rifiuti in un'area di cantiere posta via Oriana Fallaci angolo via delle Nazioni Unite Comune di Scandicci.

In data 4 luglio 2014 i Tecnici del Dipartimento di Firenze si sono recati presso l'area di cantiere precisata in oggetto, a seguito di segnalazione da parte del CO.N.G.E.A.V. Corpo Regionale Guardie Ecologiche, per la presenza di presunta discarica di materiali inerti.

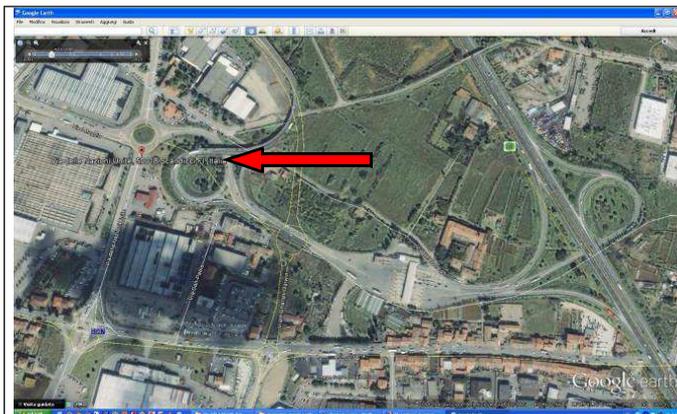
Foto 1 - fonte Google Earth del 18 aprile 2005

Nelle immagini sottostanti sono riportate le foto aeree dell'area oggetto dell'intervento alle date del 18 aprile 2005, prima che venisse demolita la rampa, ed al 12 agosto 2013, prima che iniziassero gli attuali lavori di sistemazione definitiva dell'area.

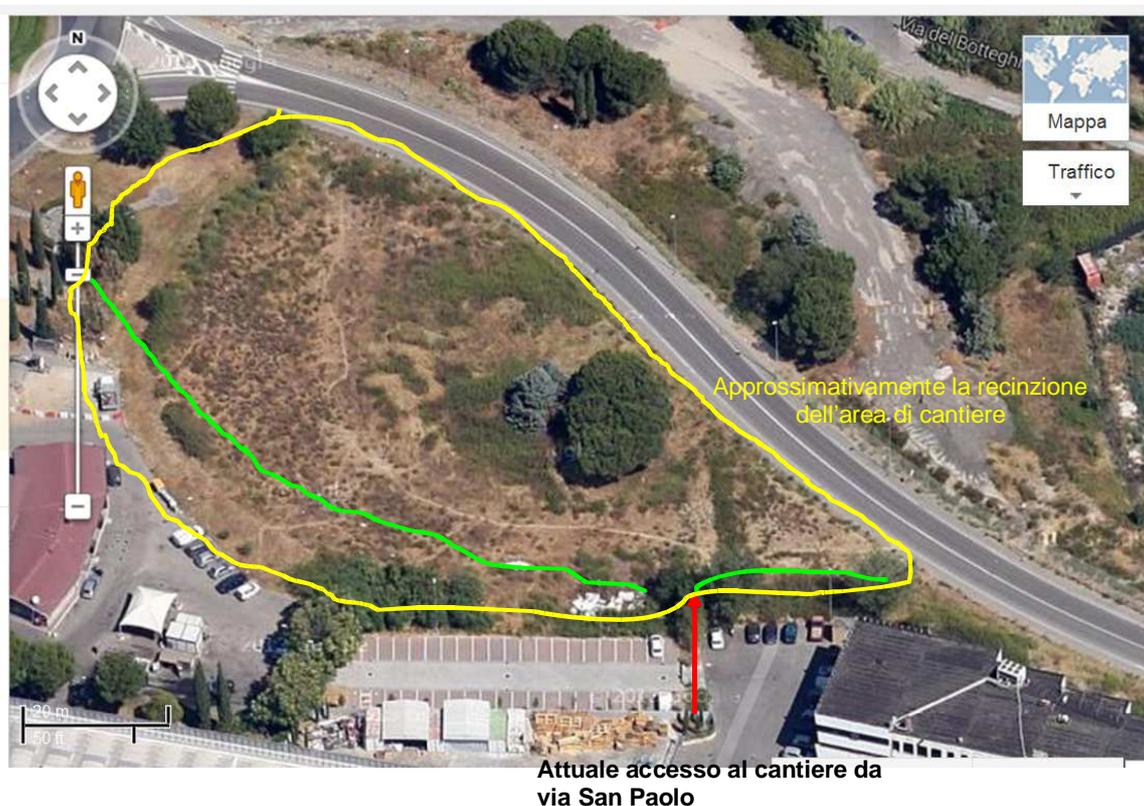
Foto 3

In particolare partendo dall'attuale accesso all'area (come evidenziato dalla freccia rossa nella foto sottostante), erano evidenziabili, sia sul lato destro, sia sul lato sinistro, rifiuti di varia natura, quali pezzi di cemento, pezzi di asfalto, tubazioni in plastica, pezzi di mattoni.

Visivamente nella zona sud est e quindi a destra rispetto l'accesso, i rifiuti erano limitati al vicino confine recintato, mentre nella zona sud ovest i rifiuti seguivano l'andamento della quota allargandosi sull'attuale piano di calpestio. Nell'immagine sottostante è riportata, con segno in verde ed in maniera approssimativa, la localizzazione dei rifiuti visibili.

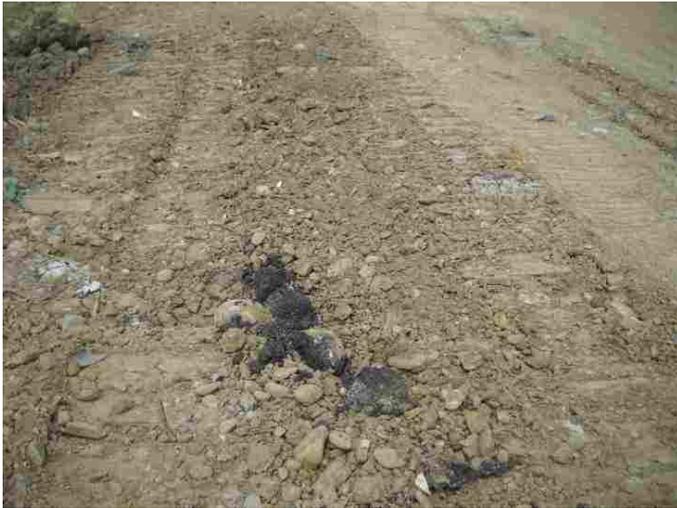
Il piano di calpestio si presentava ben compatto e rullato eccetto la scarpata lato sud, dove frammista alla terra è stata evidenziata presenza di rifiuti principalmente derivanti da demolizione.

Foto 4 – rifiuti presenti nell'area

Considerato che nella didascalia della figura 12 (planimetria STD3226-1) non veniva indicata la presenza di tali rifiuti in corrispondenza del "cumulo 7", considerato che nello stato di consistenza lavori per la consegna degli stessi non è mai menzionata la presenza di rifiuti, considerato che non è presente agli atti un piano di indagine dell'area, che escludesse la presenza di rifiuti stessi, visto il notevole quantitativo di rifiuti invece smaltiti provenienti dall'area oggetto di ispezione, vista la presenza ancora di rifiuti come evidenziato in fase di sopralluogo, e come anche visibile dalle foto sopra inserite, si ritiene che il Comune di Scandicci provveda ad attivare il procedimento amministrativo di competenza per procedere, ai sensi dell'art. 192 c. 3 del D.Lgs. 152/06, alla rimozione ed allo smaltimento/avvio a recupero dei rifiuti identificati in fase di sopralluogo;

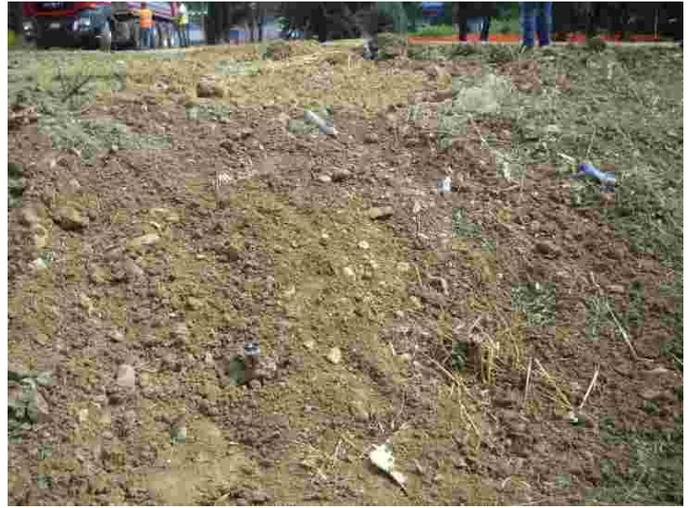
Foto 5 – rifiuti presenti nell'area

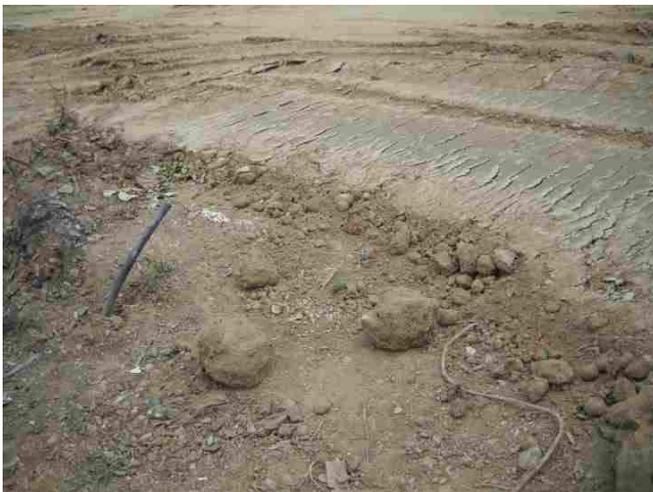
Foto 6 – rifiuti presenti nell'area

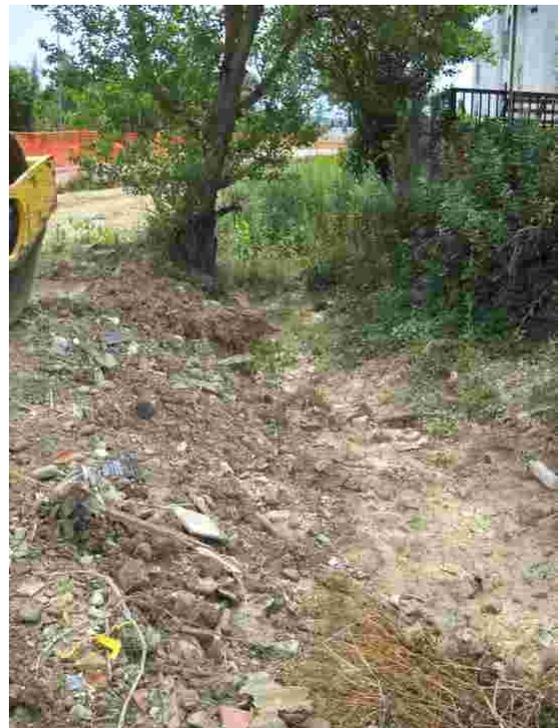
Foto 7 – rifiuti presenti nell'area

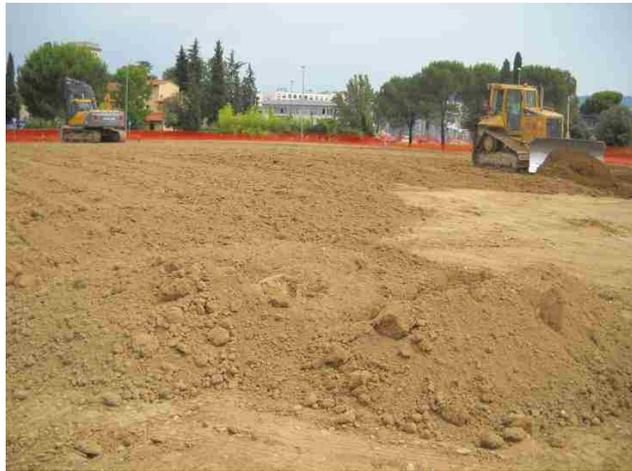
Nella zona nord - nord ovest, al confine con la nuova via Oriana Fallaci (ex via Bassa), erano in atto lavorazioni inerenti il modellamento dell'area secondo il progetto. Il percorso pedonale previsto si snoda in prossimità dell'albero visibile nelle foto sottostanti ed in parte è già realizzato, come pure risulterebbe già a quota una parte di terreno vegetale utilizzato per il rinverdimento che, dopo essere stato scaricato veniva immediatamente lavorato e quindi spianato e rullato.

Foto 8 – riporto con terreno naturale

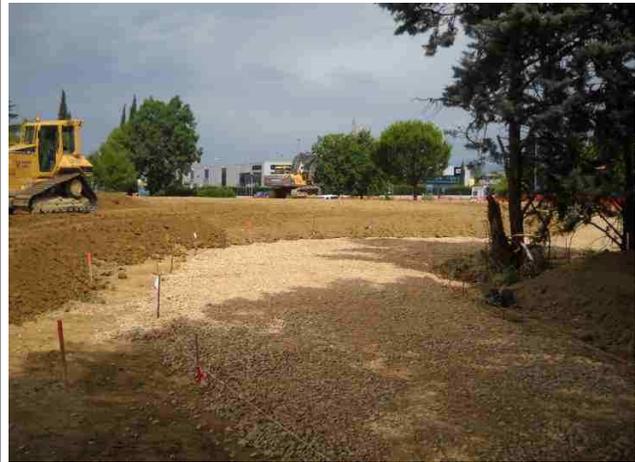
Foto 9 – riporto con terreno naturale e percorso pedonale

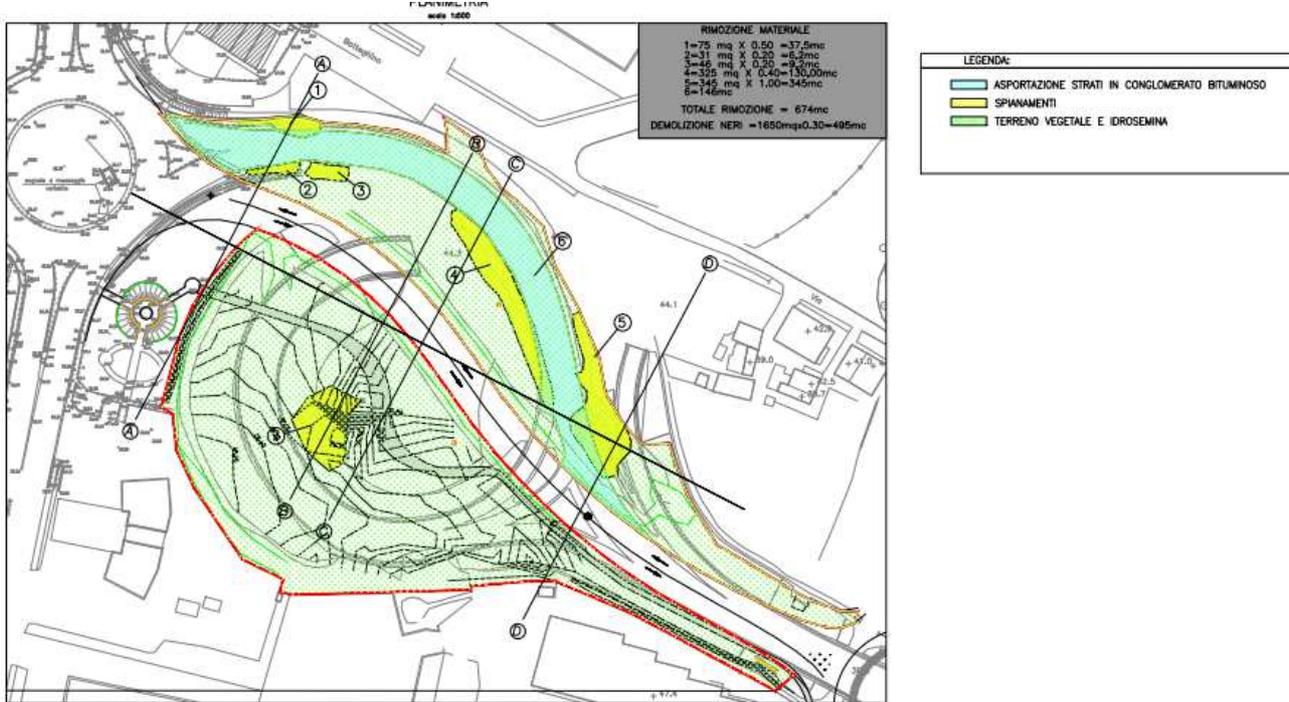
Figura 12

- è stata inoltre inviata la planimetria STD3226-1, datata febbraio 2013, relativa alle opere preliminari da svolgersi sull'area oggetto di lavori che, oltre l'area interessata dall'ispezione del 4 luglio u.s., comprende anche un'altra zona ubicata frontalmente e separata dalla via Oriana Fallaci.

Dalla planimetria si evidenzia che nell'area oggetto di ispezione non erano previste opere di allontanamento materiali, o l'esecuzione di attività che potessero generare rifiuti, ma soltanto

operazioni relative allo spianamento di una zona identificata con “7” (evidenziata in giallo), e l’attività di semina per quasi tutta l’area circostante, eccetto il passaggio pedonale. Nell’altra area, ovvero quella ubicata dalla parte opposta dell’attuale via Oriana Fallaci e quindi nella zona compresa fra la ex Via Bassa e la nuova Via Fallaci, erano invece previsti di fatto sei punti di allontanamento materiali, compresa la zona di asportazione di strati in conglomerato bituminoso e lo spianamento per riportare le quote a livello di progetto. Si riporta di seguito un estratto (fig. 16) della planimetria sopra citata:

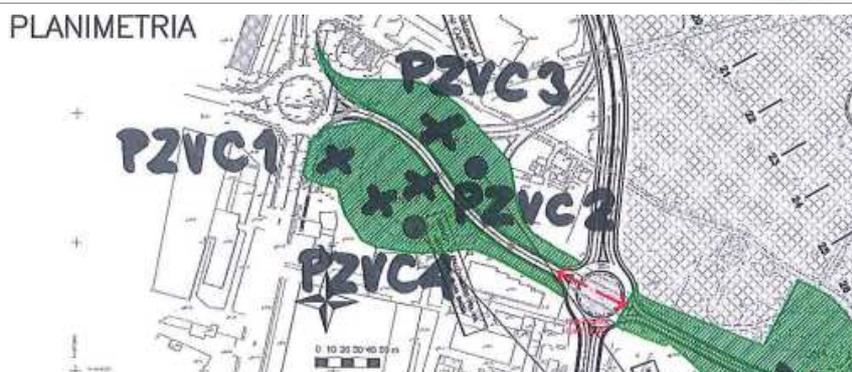
Figura 13

- Sull’area oggetto di ispezione, nei mesi di febbraio e giugno 2013, Spea, in qualità di direzione lavori, ha eseguito alcuni campionamenti individuando n. 3 punti sui quali sono state eseguite analisi del terreno a varie profondità comprese fra 0 ed 1 m. Si precisa che le analisi del giugno 2014 sembrano ripetere gli stessi punti eseguiti nel febbraio 2014 ma con modalità di campionamento presumibilmente diverse. Infatti, come visibile dai rapporti di prova, in allegato, mentre per quanto riguarda la descrizione del campione riportata nei rapporti di prova dei campioni eseguiti nel febbraio 2014, le quote di campionamento sono puntuali (es. -0.50 oppure -1.00), nella descrizione riportata nei rapporti di prova dei campioni eseguiti nel giugno u.s., le quote sono riportate ad intervalli (es. -0.30-0.50 oppure -0.50-1.00). I punti campionati sono evidenziabili nell’estratto sotto riportato in fig. 13 della planimetria sopra citata. Dall’esame dei rapporti di prova inviati, emerge il rispetto dei limiti di cui alla colonna B (siti ad uso commerciale ed industriale) della tabella 1 allegato 5 alla parte IV del D.Lgs. 152/06, dei campioni eseguiti.
